3つの生物による水質浄化システムの開発

青森県立名久井農業高等学校 TEAM FLORA PHOTONICS

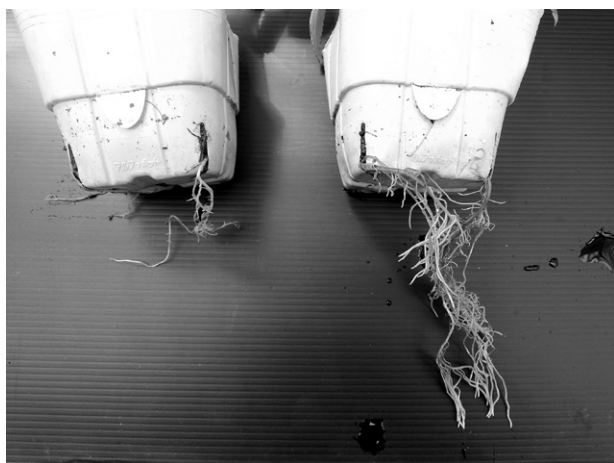
写真1 発根の違い (左: Control 右: エアレーション)

水を入れた容器にサンパチェンスの苗を24株並べ、水中根の発根状況を3週間後に調査した。すると無処理のControlは約20%も根腐れをおこしていたが、エアレーションした区は根腐れがなく根も長かった。容

器内の水の溶存酸素 (DO) を測定したところ、無処理 6.1mg/Lに対してエアレーションすると8.2mg/Lと増えていることがわかった。エアレーションすることで溶存酸素を高め、根腐れを防げることがわかった。

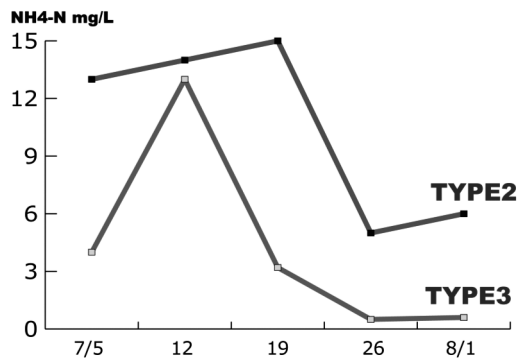
図7 アンモニア態窒素濃度の推移

リン酸の浄化力に課題を残したことから、TYPE2に菌根菌を入れたTYPE3を作り、TYPE2と浄化力を比較した。その結果、リン酸濃度が改善されていることがわかった。またアンモニア態窒素の浄化力も大幅に向上していた。さらに課題となっていた硝酸態窒素も浄化されていた。リン酸は植物の細胞を構成する成分で、

菌根菌により供給されたリン酸によりサンパチェンスの生育が旺盛となり、その結果、アンモニア態窒素の浄化も促進されたと思われる。

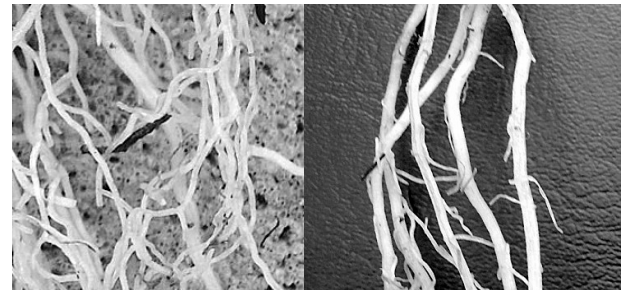
写真4 根の形状の違い
左の細い根はTYPE2、右の太い根はTYPE3

い植物ほど浄化力に優れていることになる。その結果、TYPE3はホテイアオイとほぼ同様の蒸散量を示した。また7月から10月までの4ヶ月間浄化したサンパチェンスTYPE2とTYPE3の重量及び根の形状を比較した。すると地上部、地下部ともTYPE3が重く、根も長く太くなっていた。これは菌根菌と硝化菌によって栄養分を供給されたサンパチェンスが旺盛に生長したからだと考えられる。

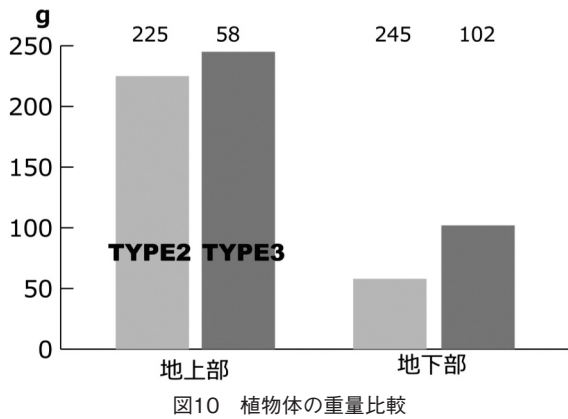
図10 植物体の重量比較

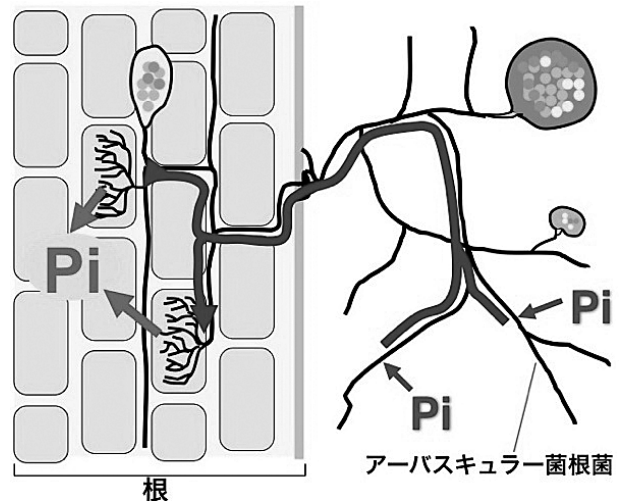
北海道大学大学院農学研究院ホームページより
図12 菌根菌の働き

硝化菌は窒素の浄化に効果はあるがリン酸では期待できない。しかしリン酸も藻類の栄養分であり除去しなければ水質汚染が発生してしまう。そこでTYPE2の鉢内に入れた培養土にアーバスキュラー菌根菌を添加し実験することにした。この菌根菌は多くの植物の根に共生する糸状菌で、植物から糖類をもらう代わりに周囲のリン酸を植物に供給している。共生すると生育が良くなることもあり、農業資材として活用も始まっている。そこで菌根菌の胞子（（BICOM社製））を土1L当たり10g混ぜて入れた鉢にサンパチェンスを植え付けた。水を切らさないようにして2週間管理してから浄化試験を行った。
