「大阪の^{かわ}河川を愛する会」講演会

箕面川治水ダム建設事業を振り返って

元 大阪府 企業局 技監 枡本 匡央

2008年5月19日

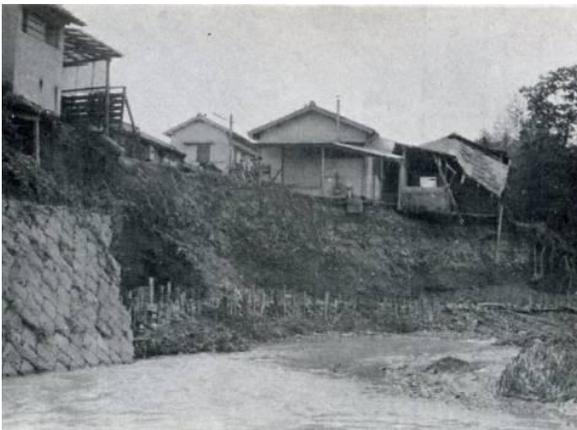
写真2 昭和42年豪雨 被災写真

昭和42年7月、北摂地域を襲った集中豪雨で箕面川は破堤こそまぬがれましたが、堤防決壊、護岸崩壊など多大な被害を受けました。(写真2)

北摂地域を襲った集中豪雨で、下流石橋地点の流量は一秒間200m³にも達し、下流域では多大な被害をこうむった。

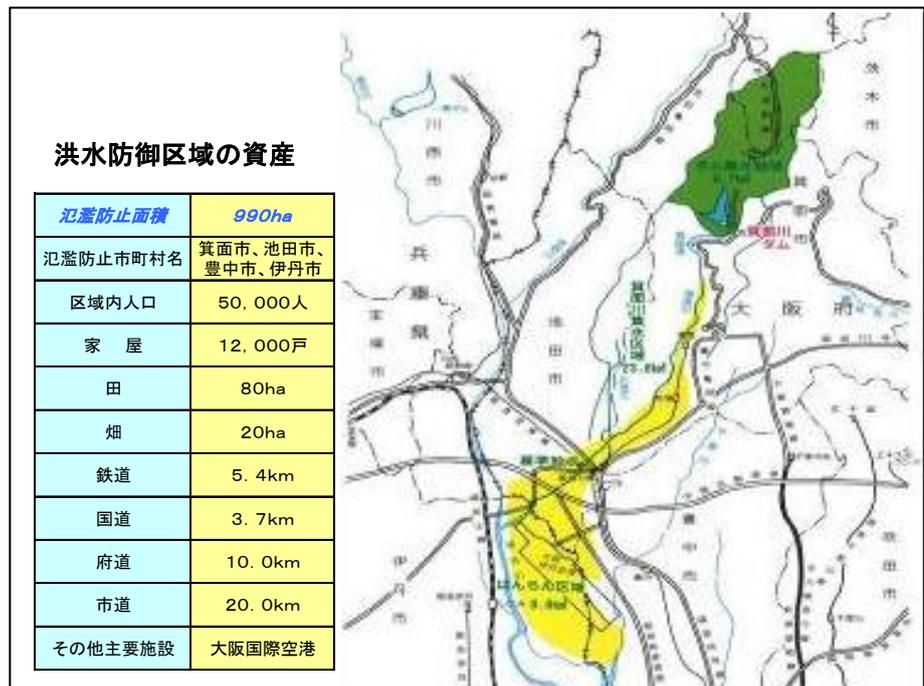
図-2 流域一覽図

流域の一般図(図-2)です。箕面川下流部は、住家が密集しており、河川の拡幅が困難なため、早急かつ抜本的な治水対策の手段としてダム方式が採用された。

ダムは箕面の滝から1.5km上流の地点に建設しています。

氾濫防止区域は990haあり、その中に大阪国際空港、阪急電車などの主要施設もあります。

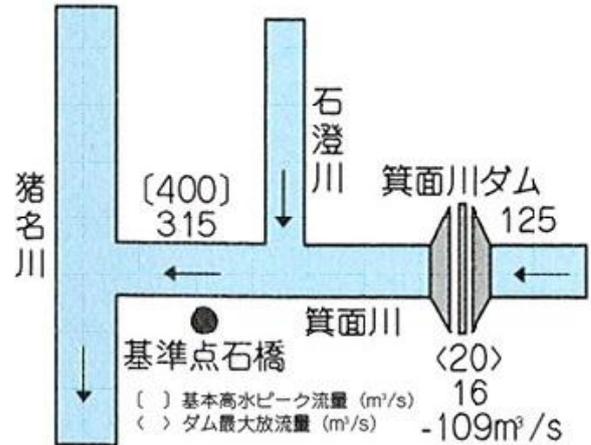
図-6 流量配分図

箕面川の治水安全度(表5)は100年確率雨量とし、箕面川上流部には治水ダムを建設することとした。

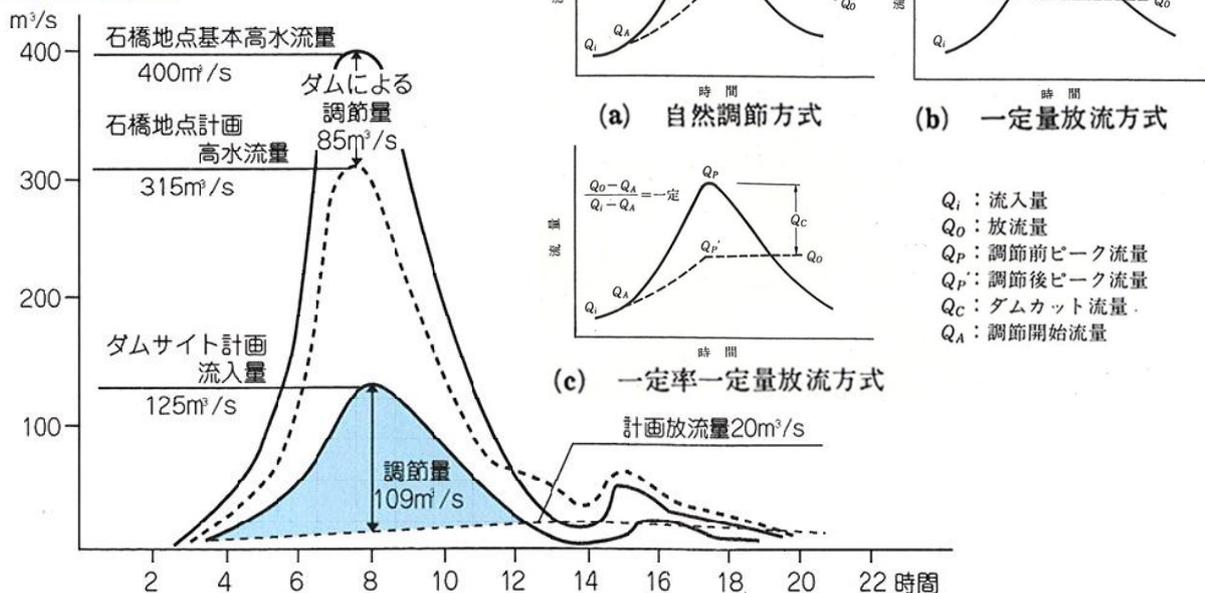
図-7 洪水調節方式の選定

次に洪水調節方式(図-7)にはいろいろありますが、小流域に適している自然調節方式を採用しました。

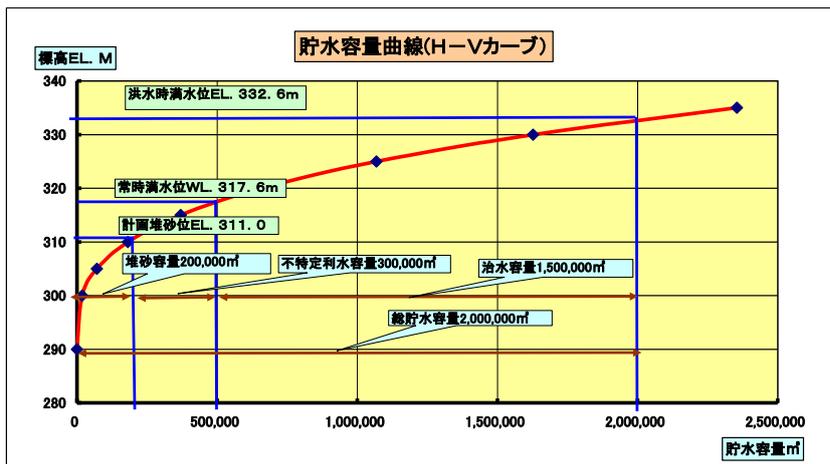
図-8 貯水容量曲線

総貯水容量200万m³の貯水池を造るために、貯水容量曲線(図-8)によって満水面がE.L. 332.6mのダムを造ればよいことになる。

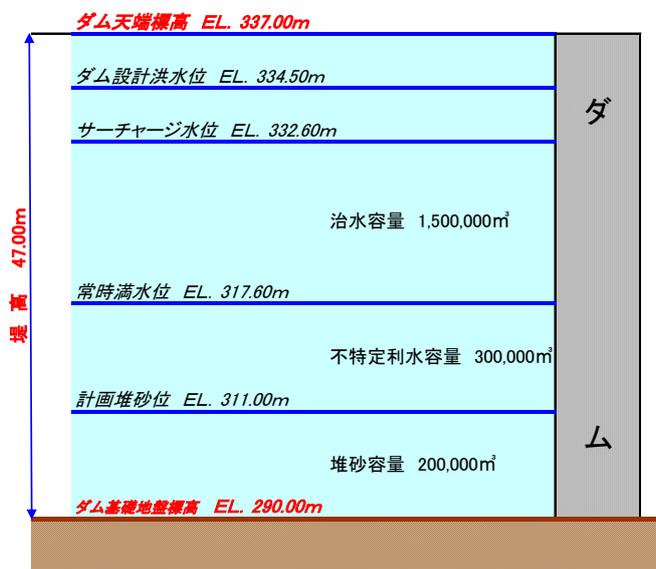
図-9 貯水池容量配分図

図-9は容量配分です。サーチャージ水位332.6m。これに越流水深と余裕高を加えて、ダム天端の標高337mを決定している。ダム天端標高と基礎地盤標高の差がダム堤高となり47mである。

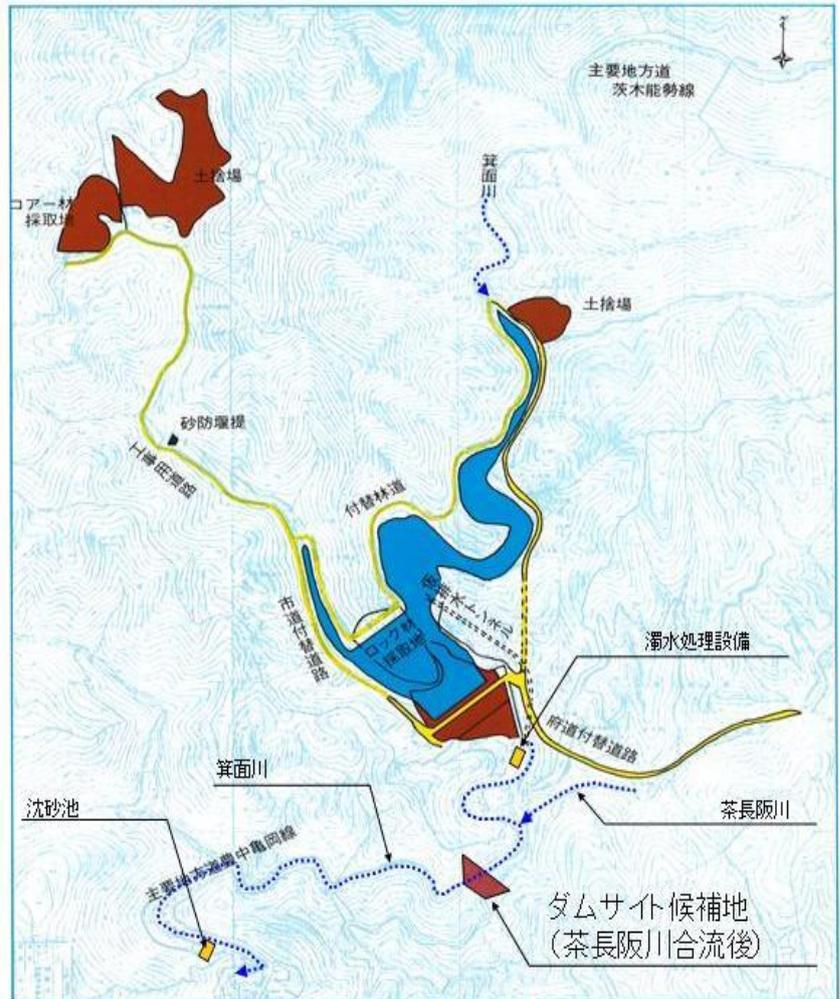
図-10 計画一般平面図

ダム計画について平面図（図-10）で概略説明をする。

ダムサイトは2か所を比較し、上流側に決定した。

コア材・ロック材の採取地は、運搬距離・遮水性・安全性・施工性・均一性・量・経済性を検討した。コア材採取地候補地6箇所の中から、市道五月山線の尾根部に決定した。

ロック材採取地は、ダムサイト直上流の尾根部に決定した。

残土処分地は、コア材採取地に隣接した谷部と貯水池上流端の2箇所決定した。

（表7）として、府道茨木能勢線はダム湖左岸に、市道五月山線はダム天端を渡って、右支川の右岸側に、林道は箕面川の右岸側・右支川左岸側に決定している。

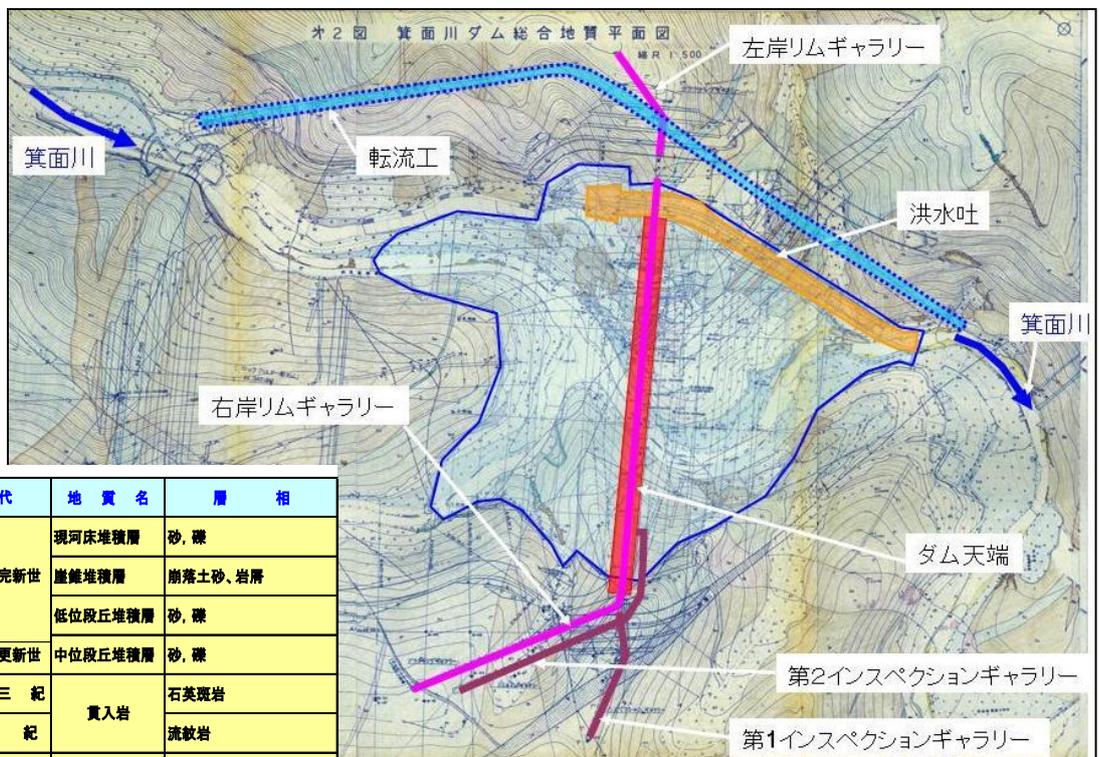
図-11 ダムサイト地質平面図

ダムサイトの地質(図-11)は、砂岩・粘板岩からなる丹波層群及

び貫入岩の流紋岩・石英斑岩を基盤岩とし、その上に中・低位の段丘堆積層、さらにその上に現河床堆積物が覆って出来上がっています。石英斑岩は、かなり深部まで亀裂が発達しており、この亀裂には自己変質による粘土が挟在している。この粘土が流出すると岩盤の透水性が問題となる。顕著な断層は、右岸のF-1断層である。

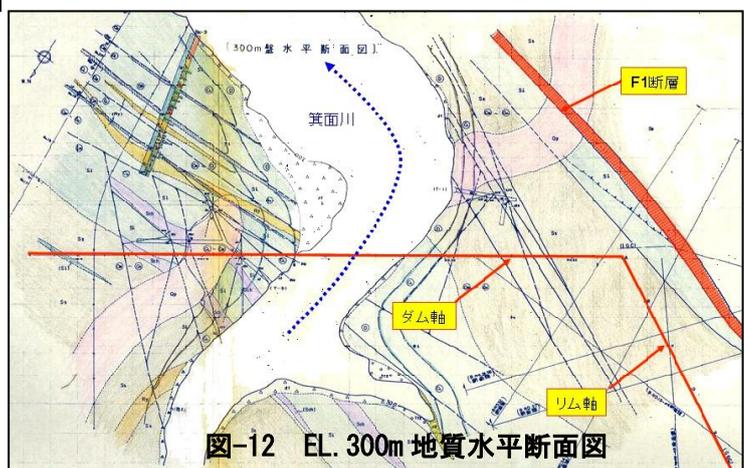
図-12 EL. 300m 地質水平断面図

図-12は、EL. 300mの地質水平断面図である。ピンク色の石英斑岩が、ダムサイト右岸下流から左岸上流にかけてダム軸を横断している。

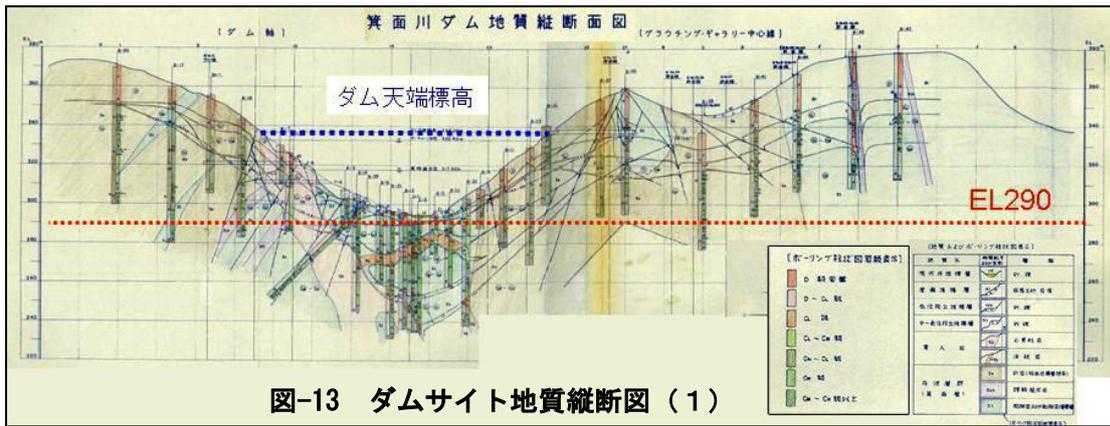
図-13 ダムサイト地質縦断面図（1）

図-13は、ダム軸及び右岸のリムギャラリー沿いの地質縦断面図である。

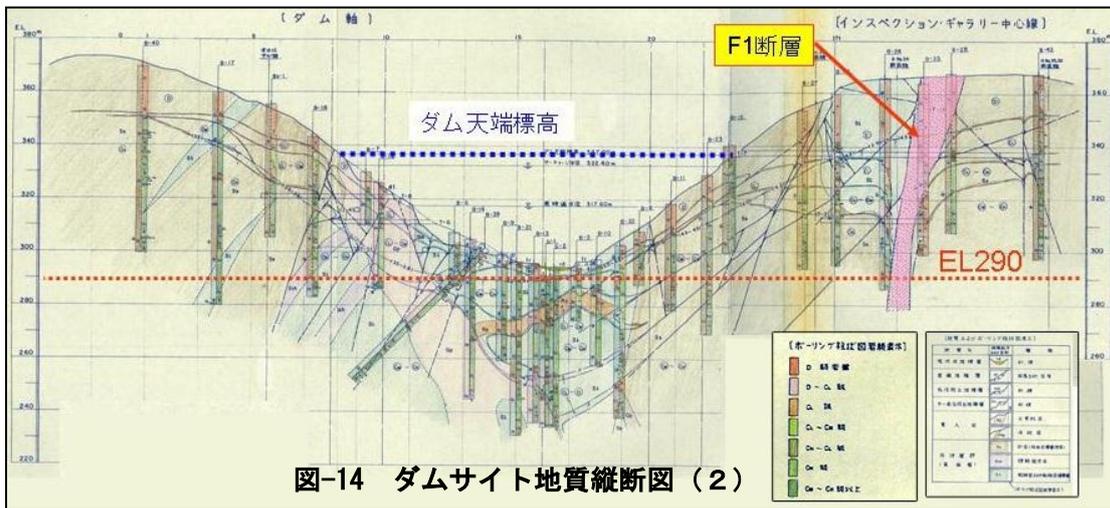
図-14 ダムサイト地質縦断面図（2）

図-14は、ダム軸及び右岸の第1インスペクションギャラリー沿いの地質縦断面図である。第1インスペクションギャラリーは、F-1断層を貫いて構築されている。

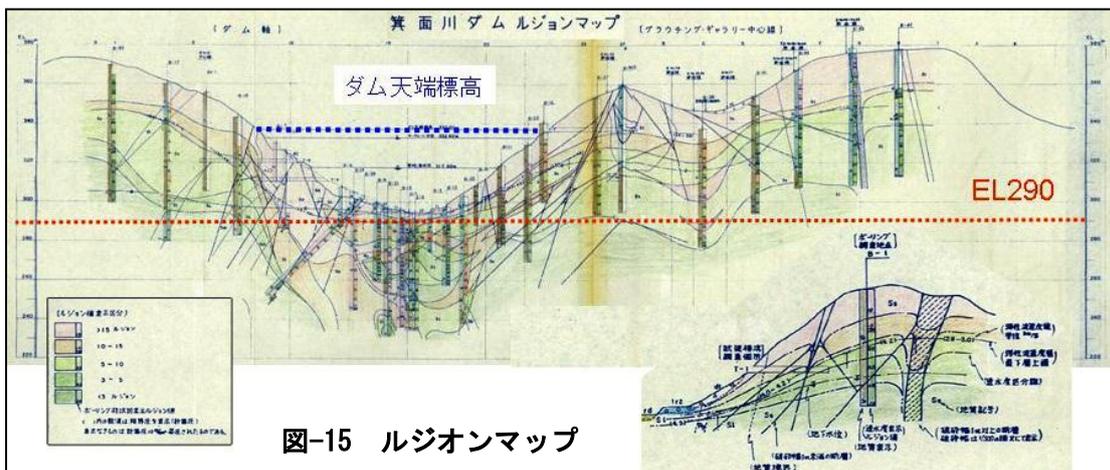
図-15 ルジオンマップ

図-15は、ルジオンマップと言う図面です。岩盤の透水性を示すものである。1ルジオンは、透水係数の10の-5乗cm/sに相当する。

石英斑岩の透水性がかなり高いです。地下水位は、右岸は地形なりで問題はないが、左岸は地山深部まで低く、要注意である。このルジオンマップによってグラウトの範囲を計画する。

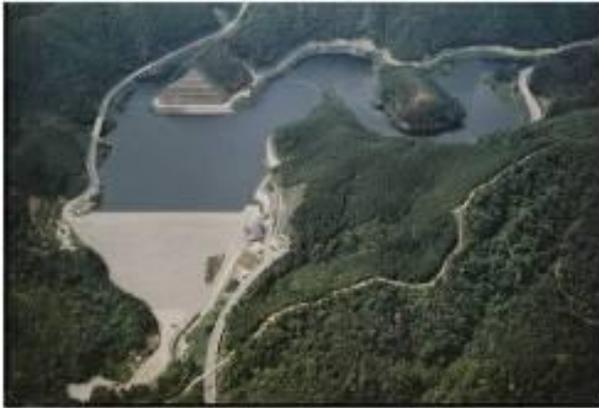
写真3 完成写真

ダムの完成平面図 (図-16) と完成写真 (写真3) です。図-17 は、ダム標準断面図である。図-18 は、ダム軸縦断面図です。

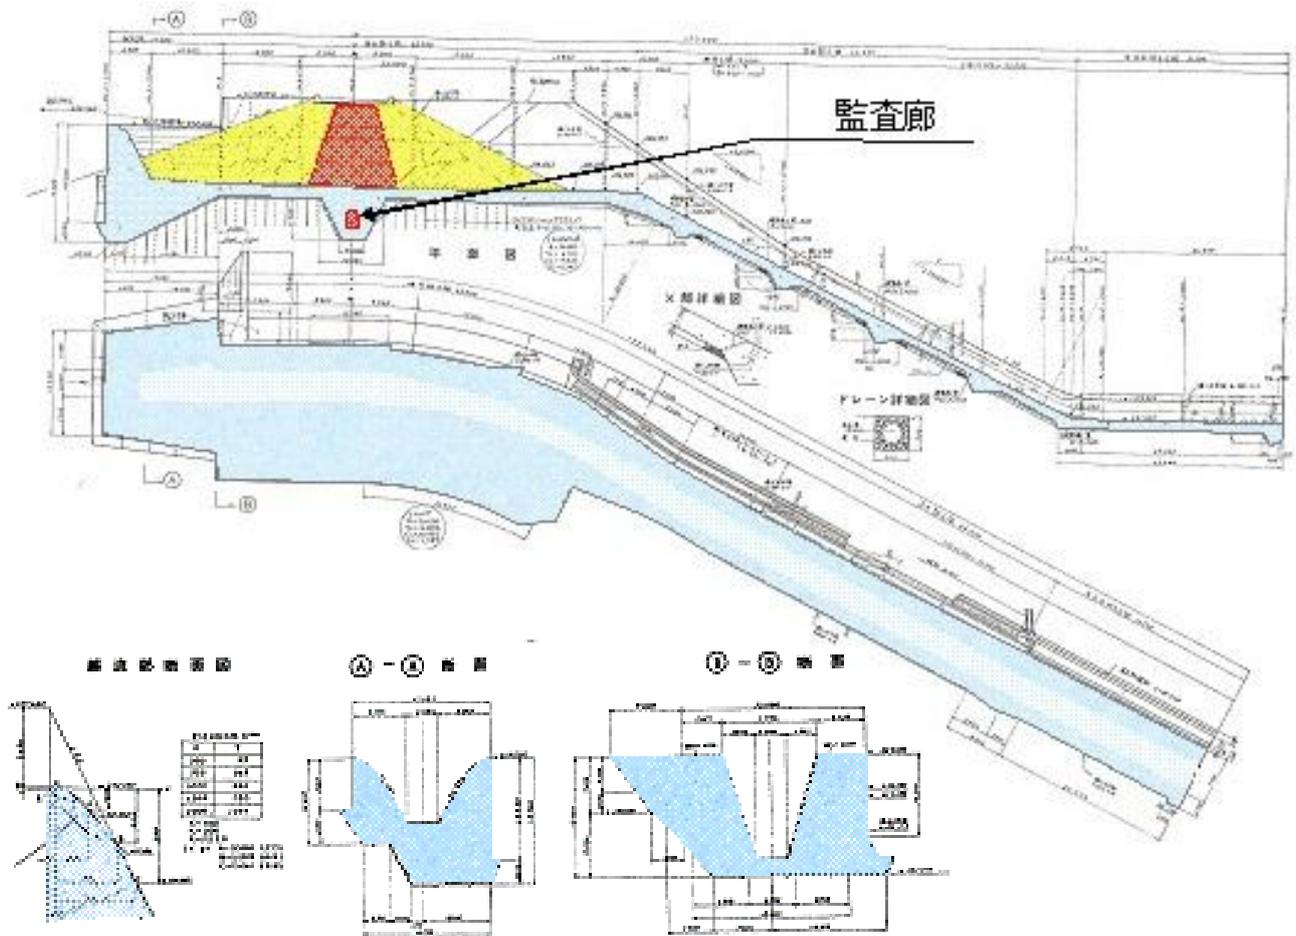
図-19 洪水吐 縦横断・平面図

洪水吐（図-19）はサーチャージ水位を超えても、なおも洪水が貯水池に流入する場合、洪水を放流する施設です。

洪水吐(図-19)の型式は三面越流型シュート式とし、減勢工の型式は水平たき式とした。

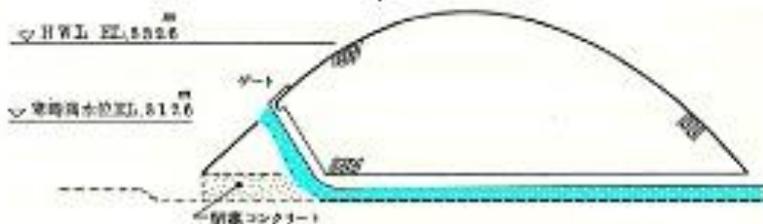
タイプ① 呑み口が常時満水位であり
仮排水路内をOpen Channel Flowとした場合

次に、仮排水路を利用した洪水調整施設のタイプ決定 (図-20) です。3つのタイプが考えられる。タイプ 1 は構造は簡単であります、転流工の曲線部において流量が不安定になる。

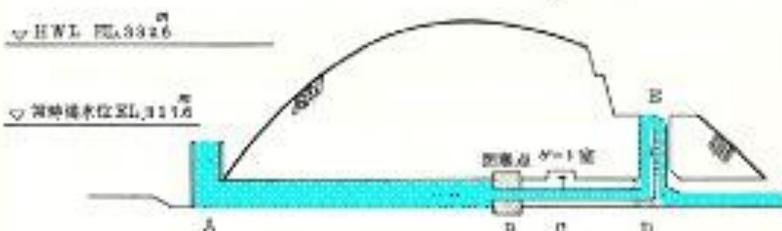
タイプ③ 吐口が常時満水位であり
仮排水路内の大部分をPipe Flowとした場合

タイプ 3 は構造物は複雑となるが、管路流となることから流況が安定している。放流量が小さいことからタイプ 3 を採用した。

この逆サイフォン式による洪水調節設備は全国で箕面川ダムが最初である。土木研究所の藤本水理構造研究室長の指導により設計した。

常時満水位までの水は、直径 60 cm の管を通して利水放流される。それが常時満水位を超えると、直径 2 m の常用洪水放流管を通して、放流される仕組みである。この仕組みは、常時満水位にセットした自然調節方式の設備で全体の形状が逆サイフォン形式の非常に特異な設備となっている。つまり、サーチャージ水位にいったとき、1 秒間に 20 m^3 の水が逆サイフォンの立孔上部から放流されるという方式である。

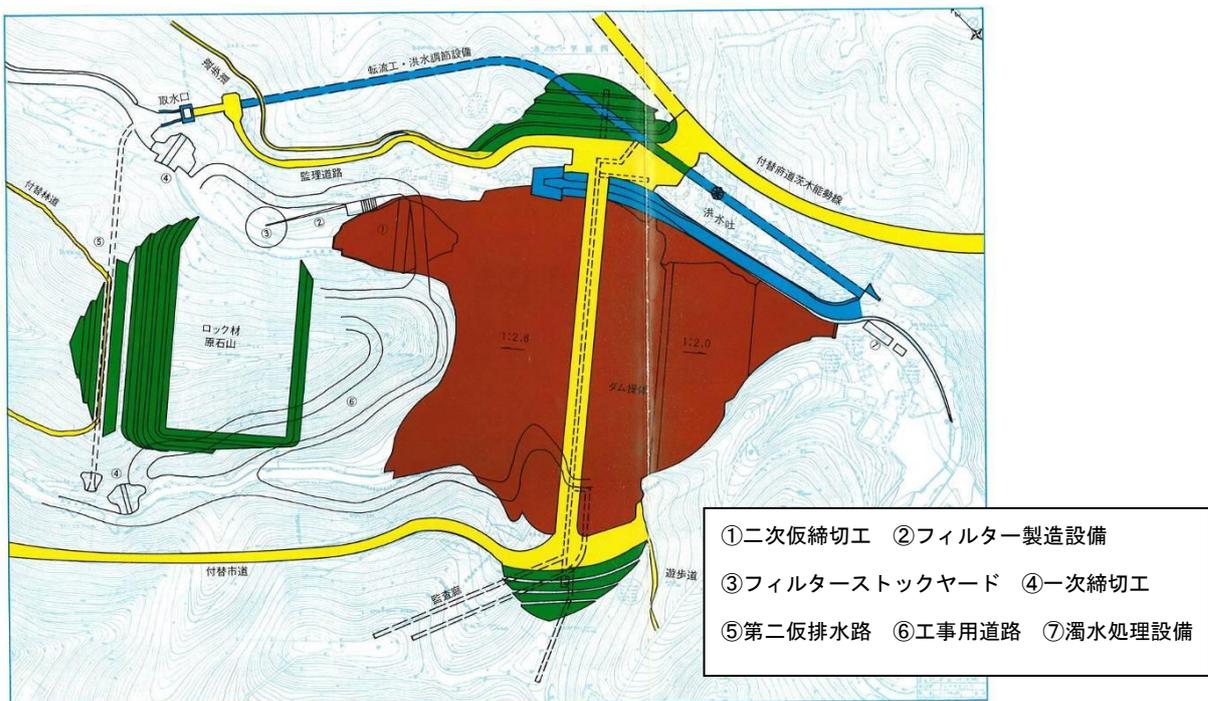
図-21 ダムサイト工事の諸設備関係の平面図

ダムサイト工事の諸設備関係の平面図（図-21）です。これには試験盛土を実施した二次締切堤、フィルター製造設備、濁水処理設備などの配置を示している。

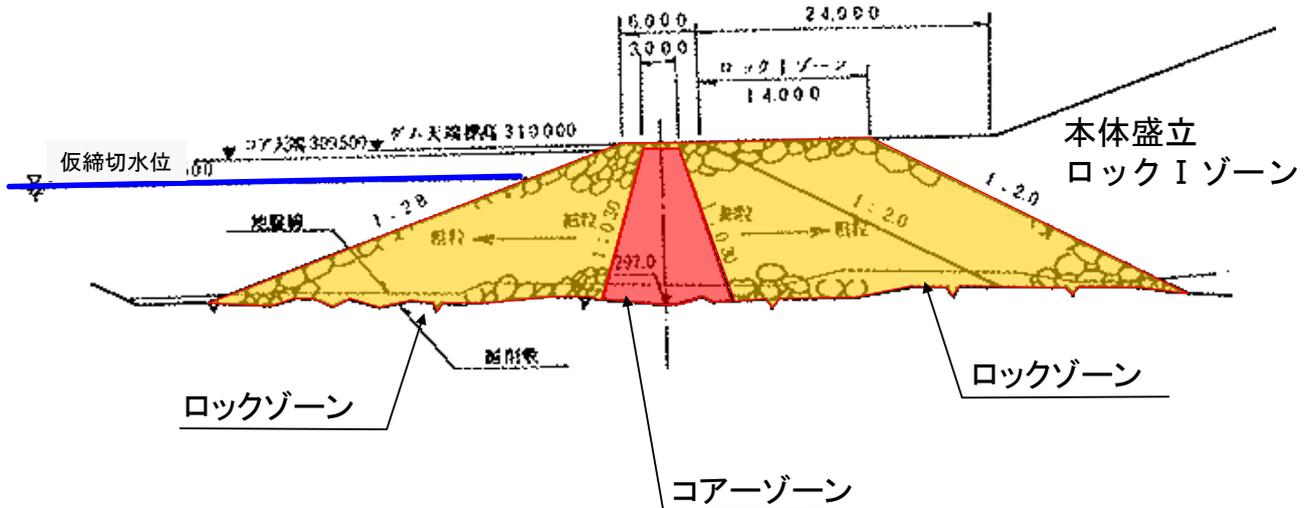
図-22 二次締切堤標準横断面図

試験盛土は、二次仮締切堤(図-22)を利用して行った。コア一・ロックの転圧回数・巻出厚の確認、そして転圧後の密度・透水係数の確認である。また、現場作業員が盛立の基礎技術を習得するためにも非常に重要なものである。

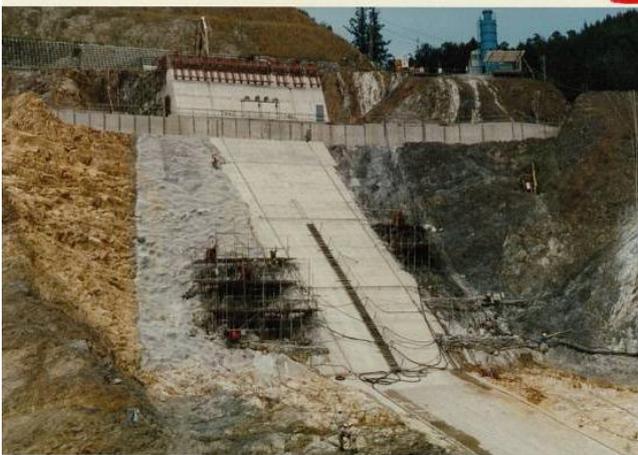
写真4 ブランケットI施工足場

写真4は、監査廊上下流部の足場です。ブランケットグラウトIを施工するためのものです。**写真5**は、洪水吐シュート部です。洪水吐の左の山は取り除くこともできたが、自然保護の観点から意識的に残した。

一つ目は、ボーリングマシンの乗っている足場という意味です。

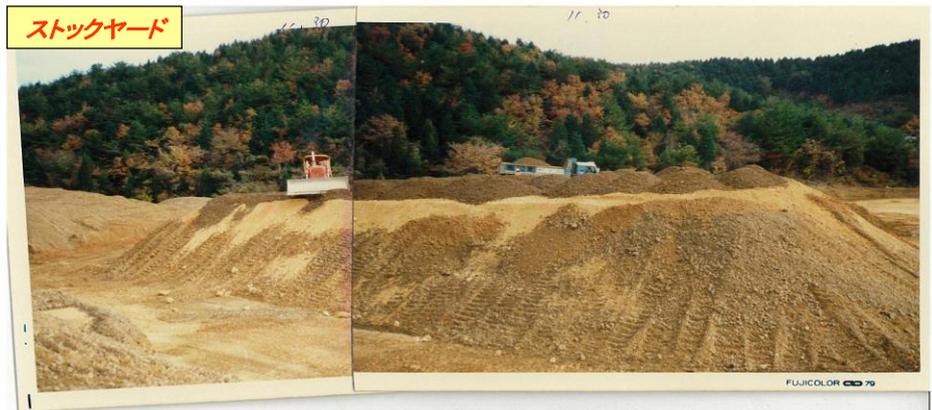
写真6 コア材ストックヤード

写真6は、コア材のストックヤードです。コア材は丹波層群の砂岩・泥岩、貫入岩の石英斑岩をブレンドして利用した。材料のブレンドは、土取場横のストックヤードで行い、ストックヤードのコア材は、必要に応じて、ダンプで盛立現場に運搬する。

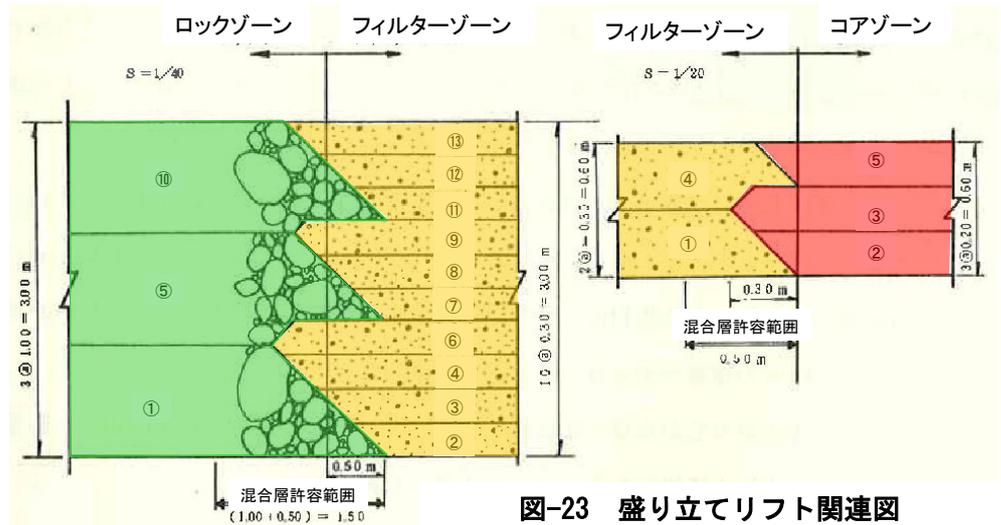
図-23 盛り立てリフト関連図

図-23は、盛立リフトの関連図です。

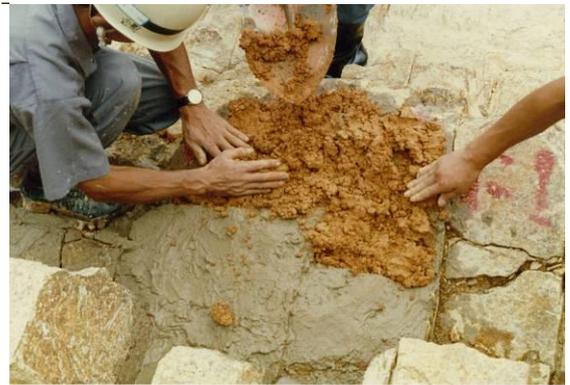
写真7 コアへの盛立状況

写真7は、コアの盛立の状況です。コアの盛立は、まず最初は岩盤面にセメントとコンタクトクレイ材を水で練り合わせたスラリーを塗布します。その後、コンタクトクレイ材を5cm程度まき出しエヤータンパで転圧し、これを3層施工します。次に、水平部では10cm、20cm、20cmの3層をバイブロランマで転圧します。これらの作業は、まさに、人海戦術です。その後、一般部のコアが盛立られます。

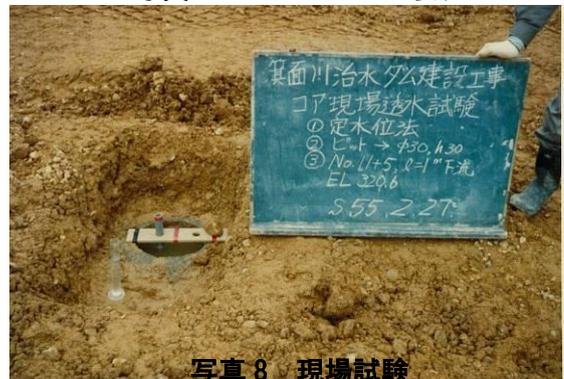
写真8 現場試験

写真8はテストピット工法によるコア現場密度試験および現場透水試験です。テストピットは、直径30cm、高さ30cmであります。試験の頻度は、3点/回/2, 500m³であります。RI測定では、密度・含水比などを測定しています。測定時間が短く、1分程度であります。測定頻度は、3点/回/日、または3点/回/500m³で測定している。RI測定が主とし、テストピット工法は従としました。

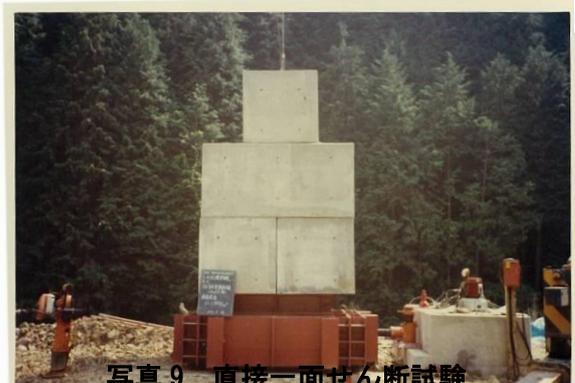
写真9 直接一面せん断試験

ロック材の直接一面剪断試験の場面(写真9)です。試験頻度は、合計4回行いました。

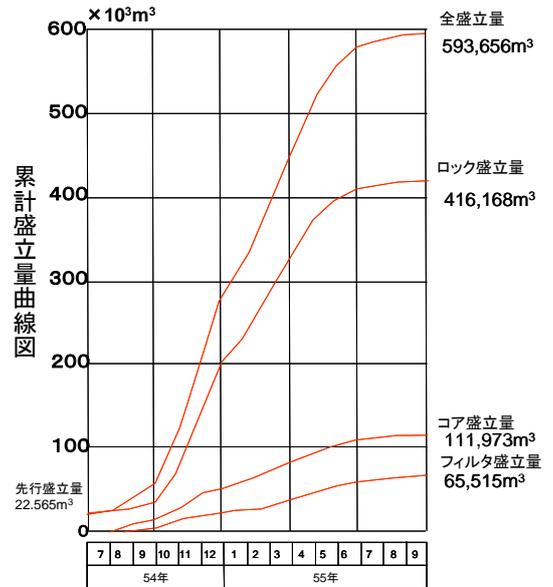
図-24 盛立進捗図

本格的な盛立(図-24)は、昭和54年7月3日から開始し、約15ヵ月後の55年9月12日にすべての盛立を完了した。

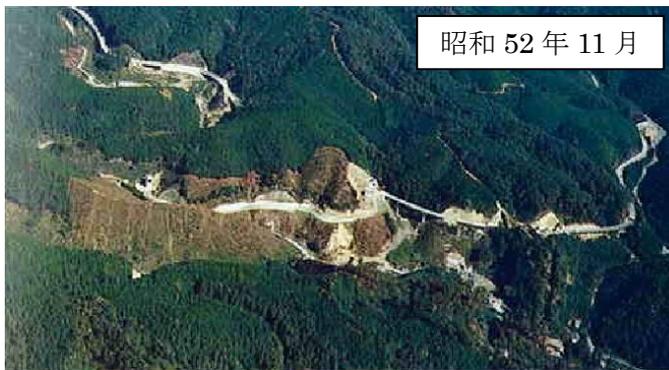
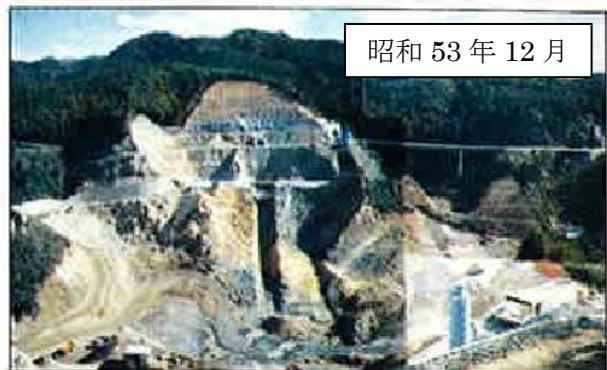
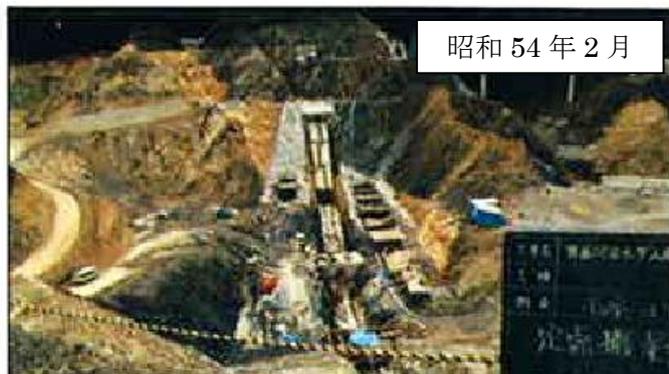
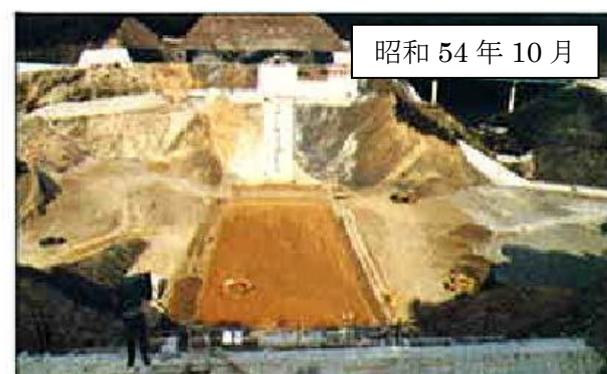
写真 10 工事経過

写真 10 は、工事の経過です。左上から着工当時のダムサイトです。その右が監査廊の掘削状況、左下が監査廊のコンクリート打設状況、右下が堤体の盛立状況です。

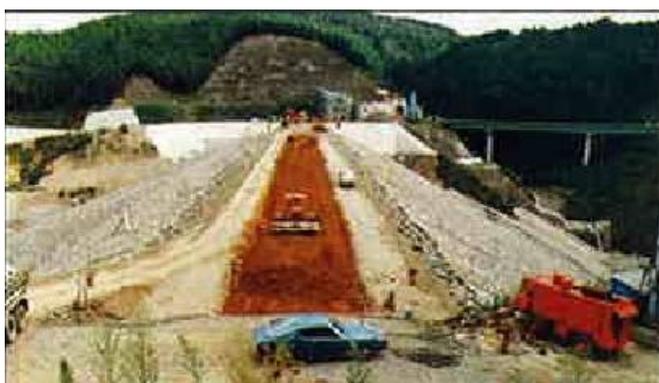
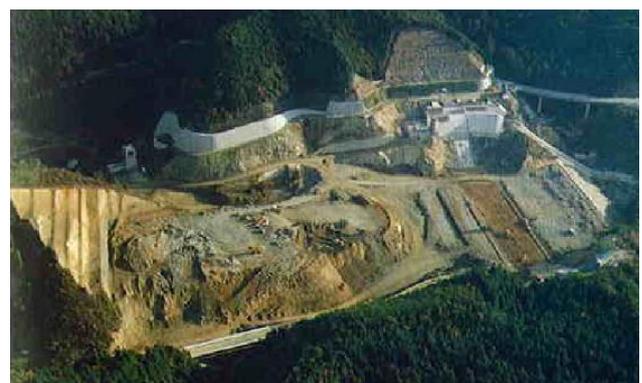
写真 11 工事経過

写真 11 は、右側が盛立中のダムサイトと、ロック原石山採取の状況です。左側が完成間近のダムサイトの状況です。

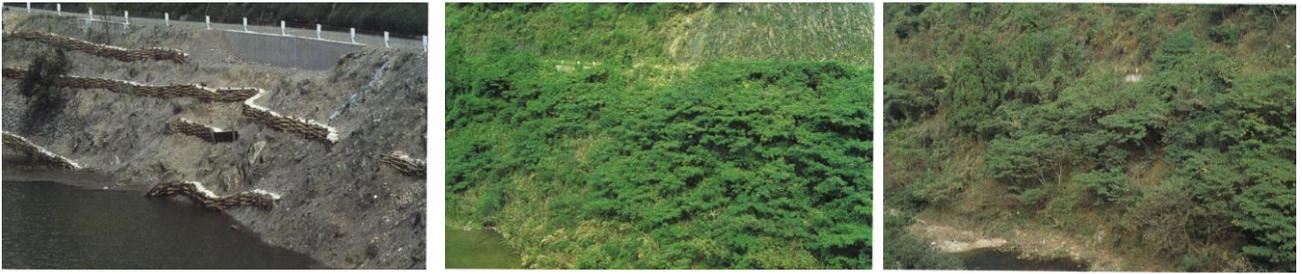
写真15 自然回復工事跡の変化

写真15は、箕面川ダム貯水池斜面における自然回復工事跡の変化です。

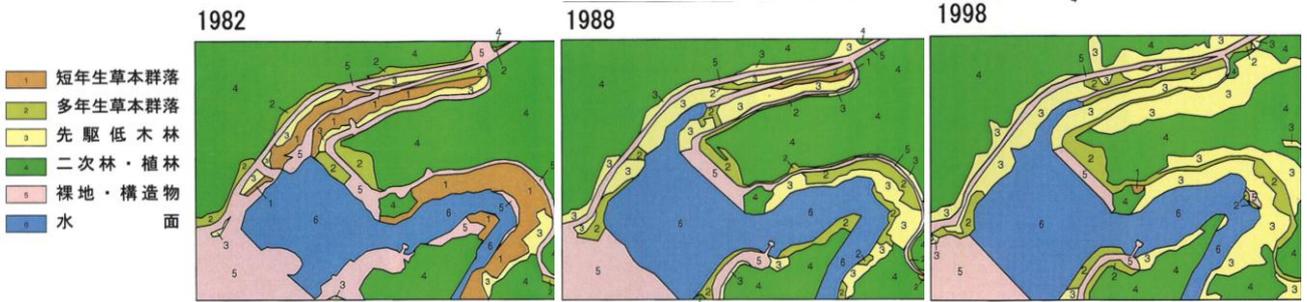
図-25 自然回復工事跡の変遷植生図

図-25は、貯水池斜面における自然回復工事跡の変遷植生図です。

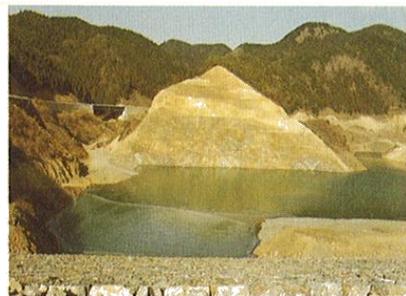
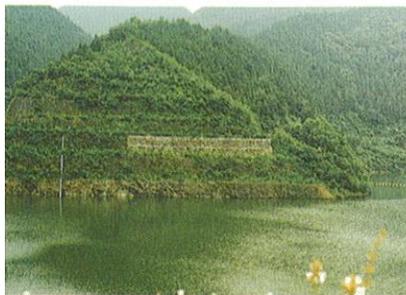
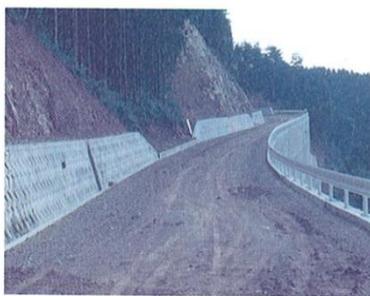
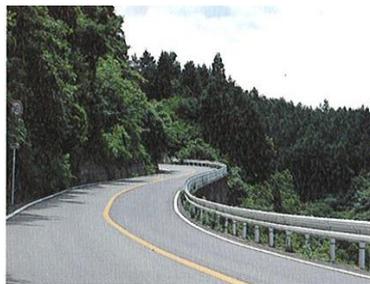
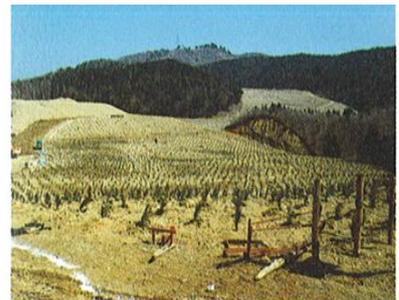
写真16 自然回復工事跡の変遷

自然回復工事跡の写真(写真16)です。まず、原石山(左)は、上が当時であり、下のようきれいに回復しています。つづいて、付け替え道路(中)につきましては、下のようきれいに植栽が回復しています。次に、土取場と土捨場(右)であります、植林したあと、下のようきれいな植林となっています。

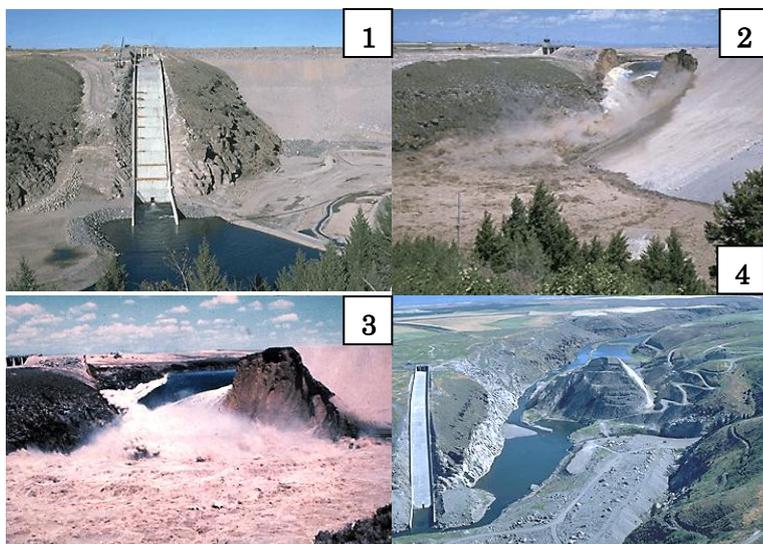
写真 18 Teton ダム事故

写真 18 は、Tetonダムです。1が完成の状況、2と3が決壊の状況、4が事故後の状況です。
