# 河川工事に携わって

Involved in River Construction

株式会社大林組札幌支店  
土木工事部長

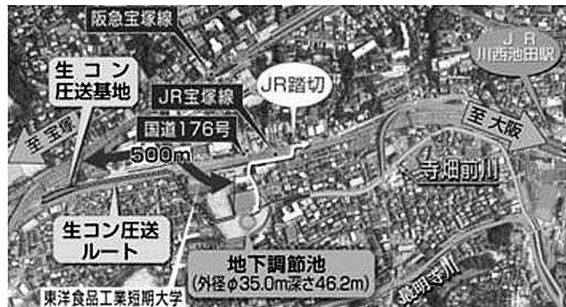
〈写真—2〉 寺畑前川調節池工事概要

平成16年には宝塚市山手を上流とした都市河川である寺畑前川の中流部横に位置する短大グラウンド下に国内最大のオープンケーソン（外径35m、圧入深さ46m）による地下調節池を40か月で構築する工事に従事しました。この施工場所は住宅密集地に位置しているため、制約条件を克服するためケーソン沈設場所から500m離れた場所まで配管を埋設してのポンプ圧送によるケーソン本体コンクリートの打設を行いました。〈写真—2〉

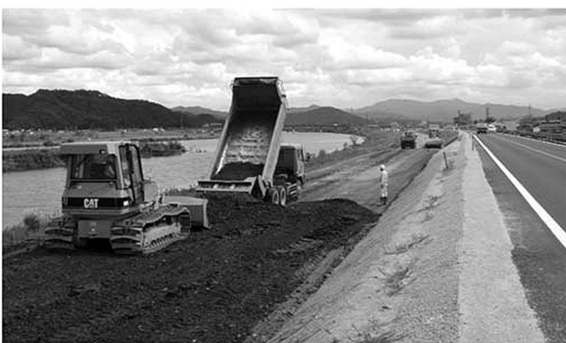
〈写真—5〉一日市地区他築堤工事

平成21年には日本海に流れ込む円山川緊急治水対策事業である延長約3kmの既存堤防に拡幅嵩上げ盛土を行う一日市地区他築堤工事にICT施工の経験者として赴任しました。この現場では路体盛土材料として河川浚渫土と購入碎石を土質改良機により混合したものを使用して、盛土管理には当社のGPSによる盛土締固め管理システムを用いて約12万㎡の路体・路床盛土を行いました。ここでは城崎温泉への通行ルートである堤防上の県道を供用切替えしながらの施工となり、盛土施工区域が狭く限定的であるためダンプトラックのトラフィカビリティ確保に苦慮しました。〈写真—5〉

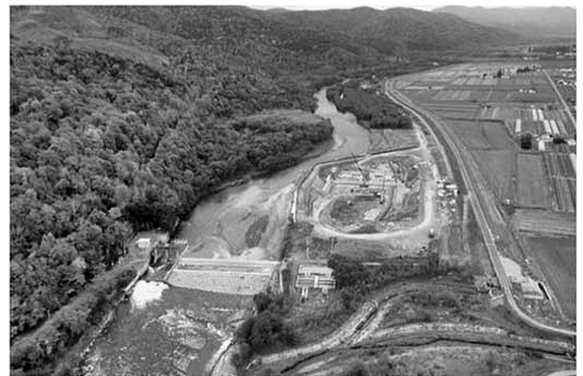
〈写真—6〉空知川頭首工1期工事

この工事も市川と同じ土堤と鋼矢板による半川仮締切にて計画されていましたが、現地地盤調査をすると30cm超の玉石混じりの砂礫層であったため、鋼矢板打設工法の試験施工を行いウォータージェット併用バイブロ工法から2軸同軸式アースオーガーによる先行削孔併用バイブロ工法に変更しました。また、地盤調査結果をもとに浸透流解析を行い、鋼矢板の打設長さや施工延長を決定しました。この事前検討により仮締切施工は計画工程どおりに完了し、締切内掘削後の湧水量も解析と同程度であったため、計画的な釜場配置によりドライな床付け状態を保ち、良質なコンクリート構造物を築造することができました。ただ1期工事の上流ブロック張り護岸の施工は大型土の積だけの仮締切であったので、予想したように締切内排水に苦勞し、雪解け時期の降雨による増水時には仮締切堤を越水して一部崩壊等の被害を受けて急ピッチで仮締切堤の復旧と護岸施工を行いました。1期工事から5か月後に受注した2期工事では前回の教訓をいかした設計と河川協議が行われており、すべての構築物は土堤と鋼矢板の仮締切堤で囲われていたため工事は順調に進めることができました。〈写真—6、7〉

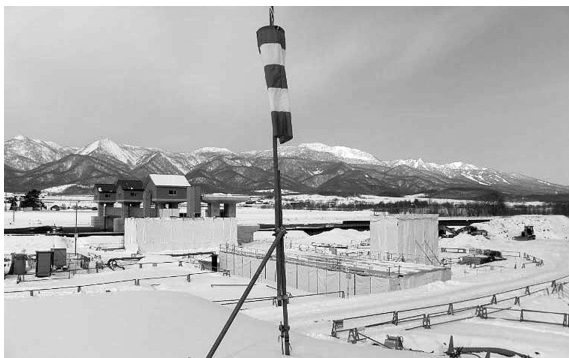
〈写真—8〉 雪寒仮囲い

この現場では8、9月の出水期を除いた通年施工であったため、12～3月の厳冬期も雪寒仮囲いと暖気養生を行いながらコンクリート構造物の施工を行いました。最低気温がマイナス20℃を超えることもあり道北地方の厳しさを体感しました。〈写真—8〉

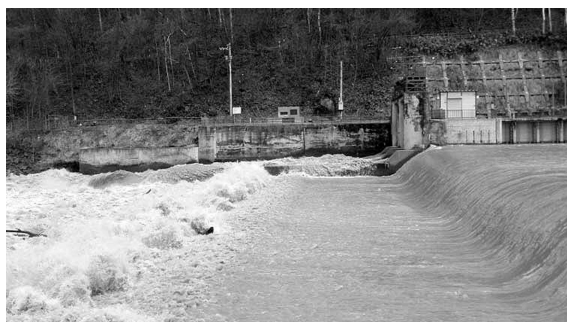
〈写真—12〉 増水時既設固定堰

これまでにさまざまな現場の施工管理業務に従事してきましたが、当然のことであるがすべての現場において気象情報が気になり情報収集を行い、その分析と現場対策を講じてきました。どこでも増水した時は平常時には考えられないエネルギーを持って濁流〈写真—12〉となり、その時には見守ることしかできません。土木構造物は完成形での設計は入念な検討が行われていますが、当初の施工方法や仮設に対する検討にはたびたび疑問に思うことがあり、その変更協議に時間を費やしているのが実情です。現場の最前線から離れた立場ではありますが、今後も現場をよく観察して安全に良質な土木構造物を作り上げる技術者を育成していきたいと思えます。
