令和2年の災害を振り返る	
自分の命を自分で守るため	)
<ul><li> 洪水に備える 8</li><li>① 大雨が降ると、小さな川はすぐにあふれる。</li><li>② 大雨が降り続けると、夜は外が危ない。</li><li>③ 平屋の家より、2階建ての方が安全だ。 次善の策は、早めに2階へ退避!</li><li>④ 大雨警報が出ている時、車を運転しない。</li></ul>	
<ul> <li>土砂災害に備える 10</li> <li>1 早めの準備、明るいうちに避難する。</li> <li>2 大雨が降り続いているときは、2階に上がる。</li> <li>3 大雨が止んでも、半日は危険だ。</li> <li>4 危険情報が出たら、2階に上がる。</li> </ul>	
I∼IVは関西大学社会安全研究センター長・特別任命教授の

# 令和2年の災害を振り返る

令和2年度は、台風の上陸はゼロであったが、梅雨前線(令和2年7月豪雨)に より九州、東北地方等で大きな被害が発生した。各地で震度5強・弱の地震が 発生し、令和3年2月には、宮城県、福島県で震度6強を観測した東北地方太平洋 沖地震の余震活動とみられる地震が発生した。また、世界中で新型コロナウイ ルスの感染が拡大し、日本においても社会経済や国民生活に甚大な影響を及ぼ し、これらのコロナ感染対策を踏まえた災害対策が迫られている。

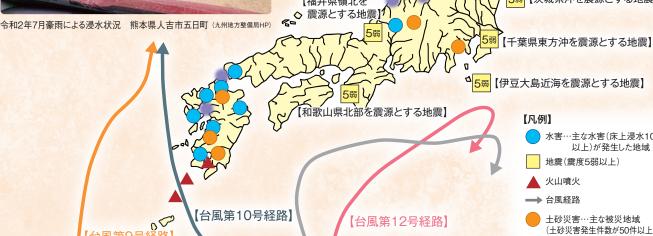
【凡例】

水害…主な水害(床上浸水10戸 以上)が発生した地域

地震(震度5弱以上)

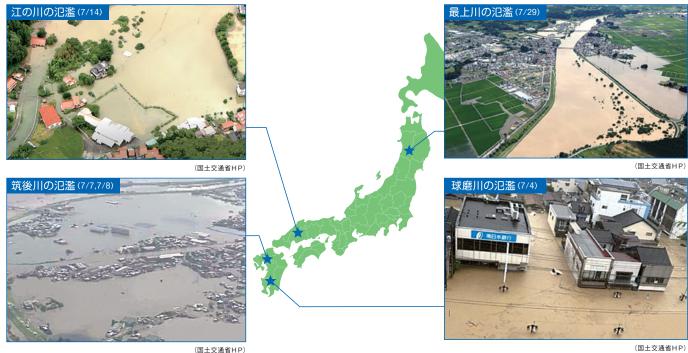
(国十交涌省HP)

この豪雨により、九州の球磨川や筑後川、江の川、最上川など国が管理する7水系10河川、都道府県が管理する58水系 193河川で決壊等による氾濫が発生した。全国で約13.000haが浸水、多数の道路や鉄道が被災した。

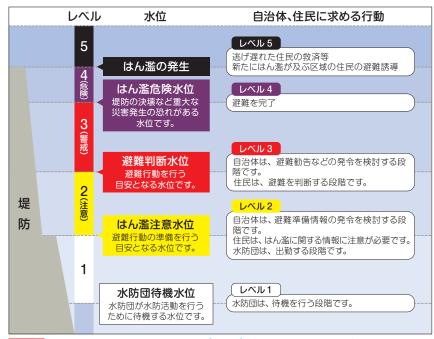
### ■水位でわかる川の危険度

国土交通省では、提供した水位情報をもとに的確な避難準備や避難行動につながるよう、水位に応じて5段階の危険度レベルを設定し、レベル毎に自治体や住民が求める行動の目安を分かり易くしました。

※就レベル レベル3: 危険な場所から高齢者等は避難レベル4: 危険な場所から全員避難

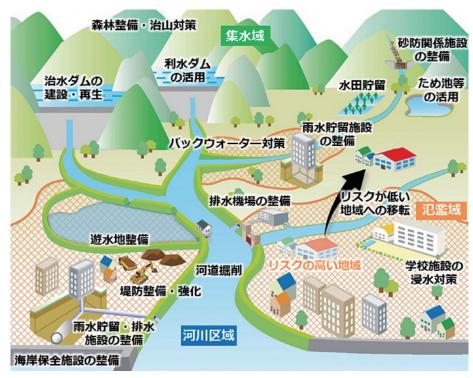
あらゆる関係者が協働して行う「流域治水」

- 気候変動の影響による災害の頻発化・激甚化に対応するため、抜本的な治水対策として、集水域と河川区域のみならず、氾濫域も含めて一つの流域として捉え、地域の特性に応じ、ハード・ソフトの両面から「流域治水」を推進します。
- 河川、下水道、砂防、海岸等の管理者が主体となって行う治水対策に加え、水田、校庭、民間施設、国有地等の機能連携を進めるなど、府省庁・官民が連携したあらゆる対策の充実を図ります。
