## 北九州平尾台カルストにある 広谷湿原の保全活動

東筑紫学園高等学校 理科部 広谷湿原保全プロジェクト

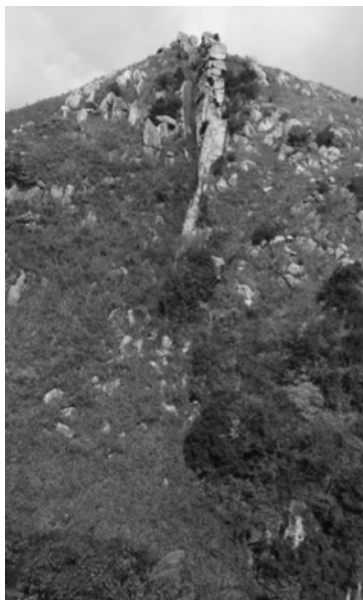
なぜ、水のないカルスト台地でこのような湿原が形成されるのか。湿原を形成している広谷は花崗岩帯にあり、その出口は鬼の唐手岩と言われるアプライトの岩脈で押さえられている。いわば鬼の唐手岩がダム役をし、

鬼の唐手岩

しかし、広谷湿原の出口にあったと考えられる鬼の唐手岩は、ナウマン象の化石発見などから2〜3万年前に崩落していたと考えられ、広谷の水は田代の岩屋ドリーネに急速に流れ込み、前述の青龍窟を形成している。この時間スケールを考えると広谷湿原はとっくに無くなっているはずである。しかし、湿原は今も残っている。

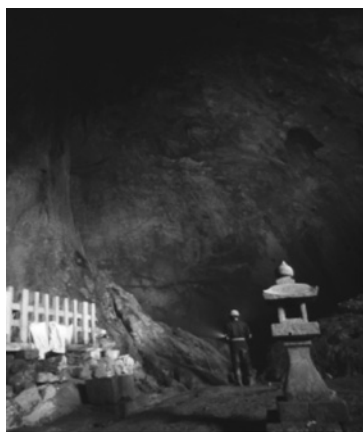
“青龍窟”の巨大な洞口ホール

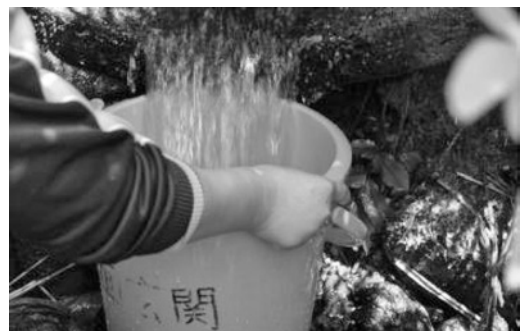
流量観測 青龍窟出口 (P7)

その考察を実際に証明するために、2012年に微流速計を用いた流量観測を渇水時と平水時の2回実施した。P6湿原出口(0.018m<sup>3</sup>/min)の流量はP5広谷の穴

( $0.077\text{m}^3/\text{min}$ ) の流量に比べ1/5だった。

流量観測の結果から湿原を流れる川の流量が本流の流量より圧倒的に少ないことが分かり、『三日月湖』的考察は証明されたと考える。

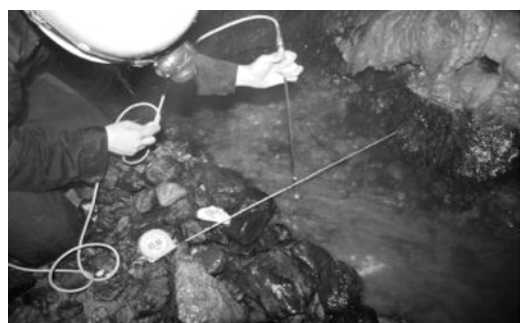
流量観測 広谷の穴 (P5)

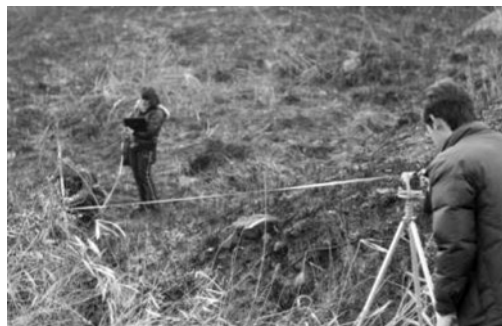
“広谷小川” 測量風景

“広谷小川”を測量し、平面図を作成した。測量は後述する方法で行った。今回使用したポケットコンパスは、簡易測量器具としては最高に近い精度を誇るもので、これ以上の精度を求めるとすればトランシット測量をしなければいけない。なお、ポケットコンパス購入には科学技術振興機構と製造メーカーである牛方商会の多大なる御支援をいただいた。感謝します。

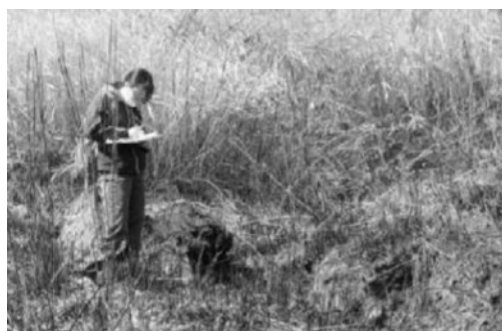
基線に沿ってスケッチ中

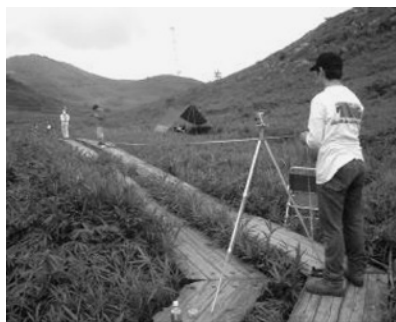
しかし木道建設の際に、湿原は荒らされてなかっただろうか。柱を建てる時に土壌を固めたり、杭を打つ際に不透水層を破っていないだろうか、破れていれば、そこから水が漏れ、湿原の水が減ってしまう。これは湿原の縮小につながる恐れがある。ちなみに、当初の設計より1m以上湿原の近くに建設されてしまったそう。

2001年の木道

なお、10年前作られた時の全長73.5mの木道は大半が野焼きで燃え、2010年現在ではほとんどが焼失し、11.5mに減少している。木道自体、野焼きをする“平尾台”に合わないものだったのではと思う。

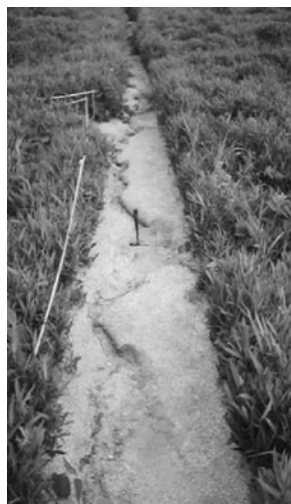
2000年の人工の道  
…浸食されている

湿原を取り巻く人工道は、ネザサを刈りそこに透水性のない黒いシートを敷き、その上に土砂を被せたものである。しかし雨が降った日には‘黒いシートの人工

道’は水の通り道となり、水と共に土砂が湿原に流れ込み、湿原を埋めてしまった。この黒いシートの人工道付近の湿原西側が大きく減ってしまった現実に、むなしさを覚える。

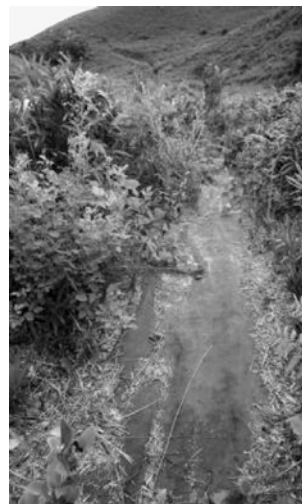
2010年の人工の道  
…土砂がない

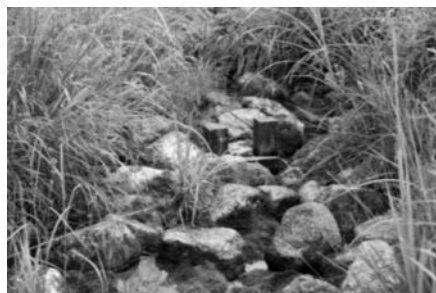
石積みダムは川の流速を抑え“広谷湿原”の減少を食い止めるために造られたものである。もしこれが無かったら、“広谷湿原”はもっと悲惨な状態だったかもしれない。しかし一方では、局所的ではあるが、ダム付近の水位が上昇したため、従来そこに繁茂していた植

石積みダム

物が、より過湿な条件で生育するイネ科・カヤツリグサ科の植物に置き変わっている。同じ湿原の中で植生が変化しているのである。湿原を保つためとは言え、人が自然に介入することの難しさを感じた。

③ 流速を遅くするための石積みダムについては、現在は効果を果たしていないものも存在する。小さい石をつめるなどの「メンテナンス」を行うことで湿原の再生に活用できると考える。
