災害被災地域における水道施設の早期復旧活動

理水化学株式会社

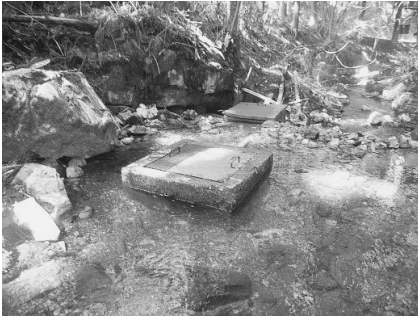
図1 復活させた古い水源

津波により破壊された浄水場の代替施設として、被害を免れた配水池の上部に仮設のろ過設備を設置し給水を再開させました。水源は長い間使用されていない水源を復活させて対応しました(図1,2,3)。

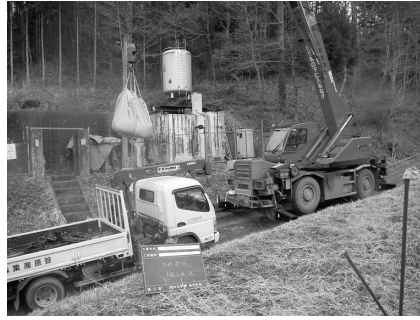
図2 仮設ろ過設備の設置状況

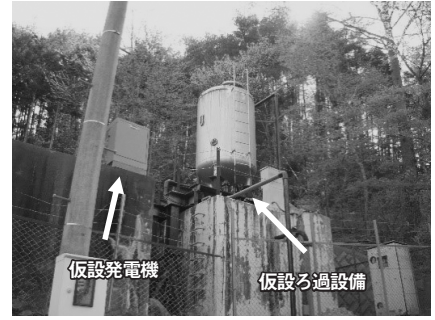
図3 復旧後の様子

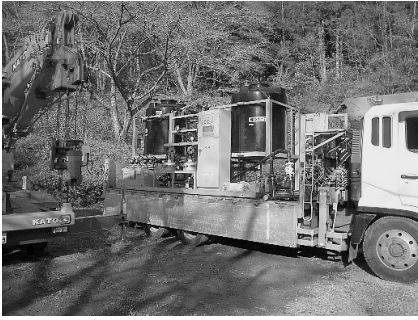
図4 可搬式浄水設備の運搬状況

津波被害を受けた地域の浄水場の代替施設として、被害を免れた地域に可搬式の浄水設備を設置し給水

を再開させました。水源には新たに発見された湧水を利用し対応しました(図4,5,6)。

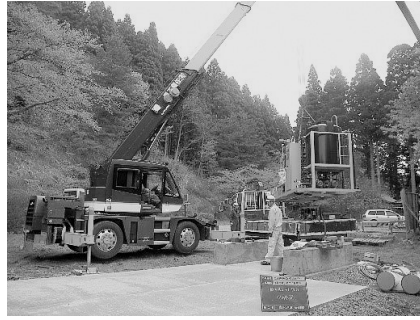
図5 可搬式浄水設備の設置状況

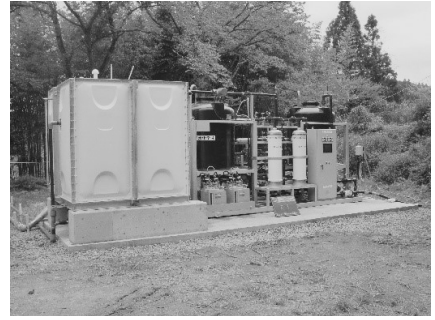
図6 復旧後の様子

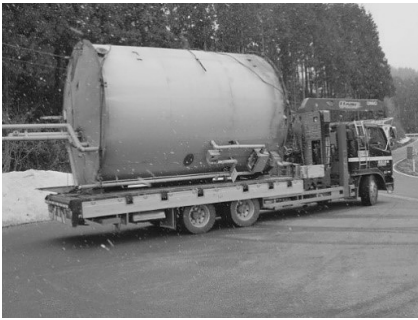
図7 仮設ろ過設備の運搬状況

内陸地域のため津波による被害はありませんでしたが、地震の影響により水源水質が悪化しました。元々は清浄な原水に塩素滅菌のみを行い給水している施設でしたが、緊急的に仮設のろ過設備を設置し水道水の安全性を確保しました(図7,8,9)。

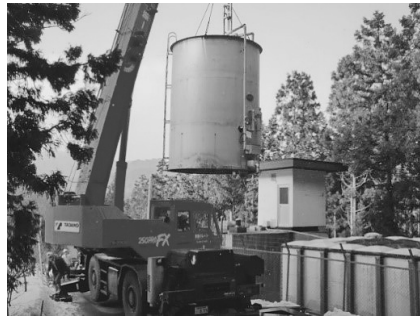
図8 仮設ろ過設備の設置状況

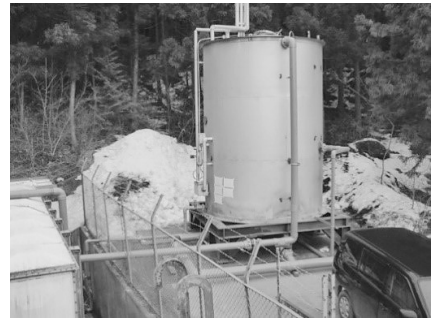
図9 復旧後の様子

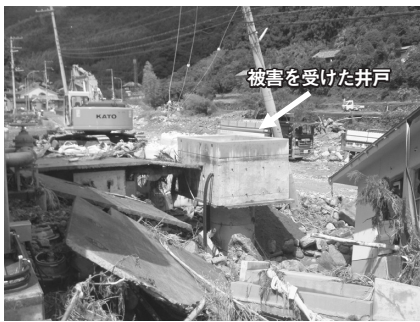
台風12号による豪雨により三重県熊野市を流れる井戸川が氾濫し、隣接する井戸浄水場が壊滅的な被害を受け470戸で断水が発生しました。同浄水場は井戸川の清浄な伏流水を井戸から取水し、ろ過処理を行わず紫外線処理と塩素滅菌のみを行い給水する施設で

したが、井戸の早期復旧は困難な状況でありました(図10)。

図10 被災後の井戸浄水場内の様子

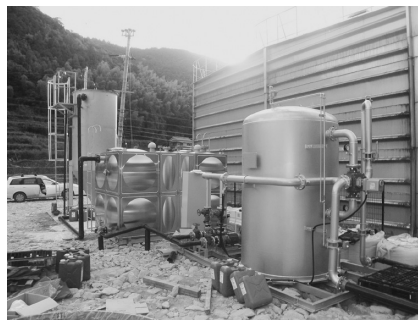
図11 被災後の瓦礫の中に設置した仮設のろ過設備

熊野市からの要請を受け、現場状況から被害を免れた当時は利用停止していた古い井戸を再駆動させることとしました。しかし、井戸川の氾濫の影響により伏流水の水質が変化しているおそれがあり、未ろ過処理での給水は危険性を伴ったため、備蓄品からろ過設備を提供し、仮設浄水場を建設して飲料水としての安全性を確保しました。崩落や通行規制による資機材搬入の遅れや、がれきに埋もれた浄水場内での作業のため復旧作業は難航したものの、災害発生から約10日間で復旧し断水解消に至りました(図11)。

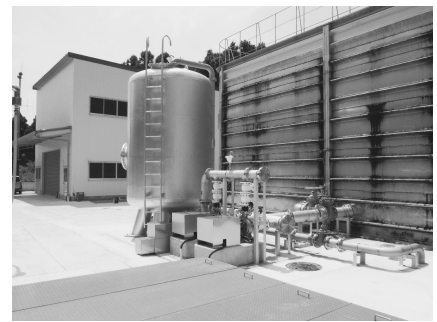
図12 災害の2年後に設置した本設のろ過設備

同浄水場では、災害の2年後に被害を受けた井戸の復旧ろ過設備の本設工事を行い、その際に再発防止策として施設の一部の高台への移設を実施し完全復旧を果たしています(図12)。

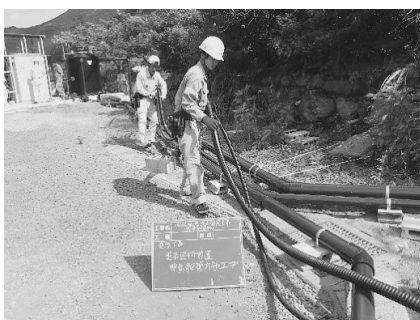
地震による阿蘇大橋の崩落により、給水ラインが寸断された立野地区では断水が発生しましたが、給水ラインの早期復旧は困難な状況でありました。

図13 仮設復旧ラインの布設状況

南阿蘇村からの要請を受け、被災地域内で新たに水源を確保し、備蓄品からろ過設備を現地へ提供しました。

地震による被害により広範囲で交通が遮断されていたため、資機材の運搬など復旧は困難を極めました。断水から約2カ月で断水解消に至りました（図13,14,15）。

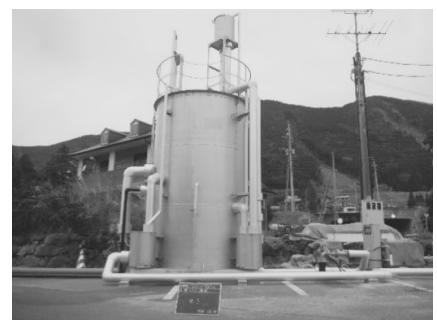
図15 設置された仮設ろ過設備

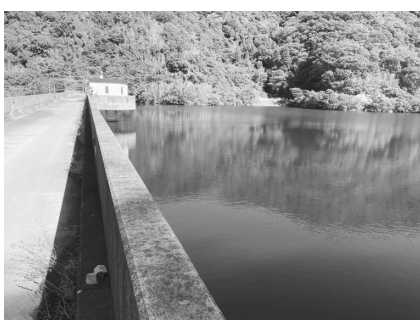
図16 平常時の濁りのないダム水

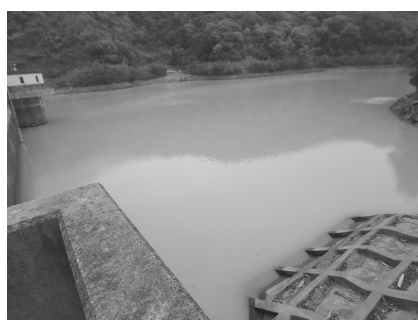
7月6日～7日の豪雨により発生した土砂崩れによって、水源であるダムに土砂が流入し水質が不安定な状態が続きました。10月中旬には既存施設（緩速ろ過池）

のみでの対応は限界を迎え、約1200世帯に断水の危機が迫りました（図16,17）。

図17 土砂流入により濁ったダム水

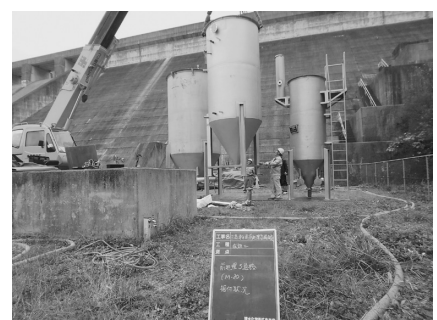
図18 仮設前処理設備の設置状況

江田島市からの要請を受け、現場状況から既存施設の前段に前処理設備を設け、2段階での処理を行うことで対応可能であると判断し、必要な資機材を備蓄品から選定して現地へ提供し応急的に駆動させました。その結果、安定した給水が出来る状況に至りました（図18,19）。

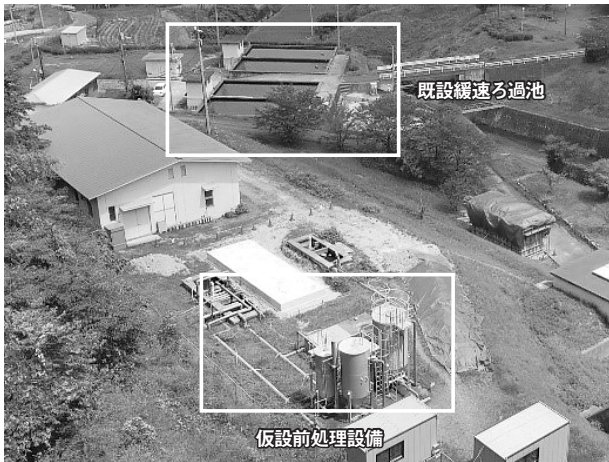
図19 仮設前処理設備設置後の浄水場

復旧時は仮設として設置した前処理設備でしたが、その後、今後の災害対策として本設への切替えを実施しました。

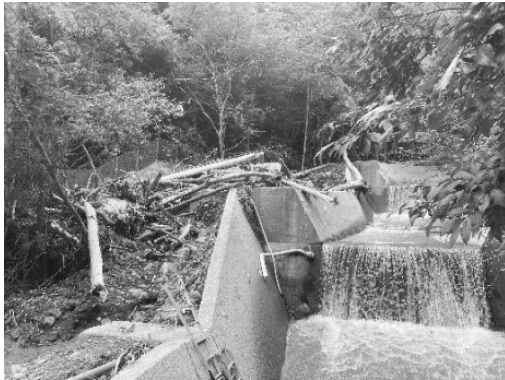
台風9号による大雨で発生した土砂崩れにより、浄水場内に土砂が流入し、既存施設（緩速ろ過池）が壊滅的な被害を受け断水が発生しました（図20,21）。

図20 土砂崩れにより被害を受けた取水地点

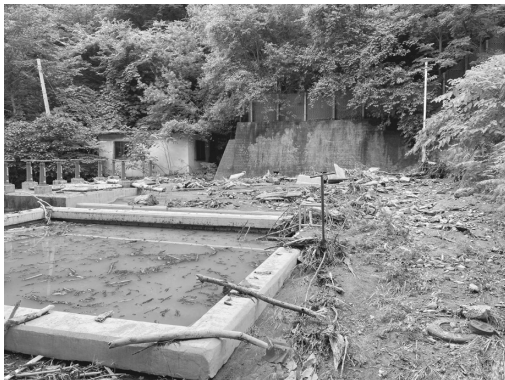
図21 土砂崩れにより壊滅状態となった浄水場内

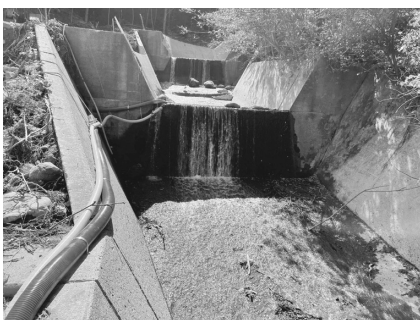
図22 取水地点から浄水場に布設した仮設配管

難航したもの、被災者である地元業者や住民の方々の協力もあり、断水が始ってから約2週間で断水解消に至りました(図22,23,24)。

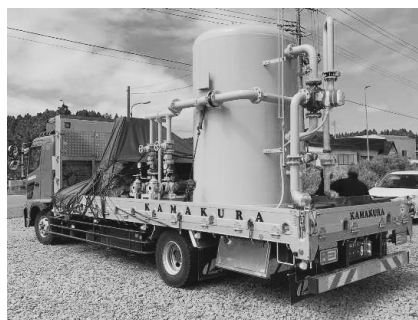
図23 被災地に移送される仮設ろ過設備

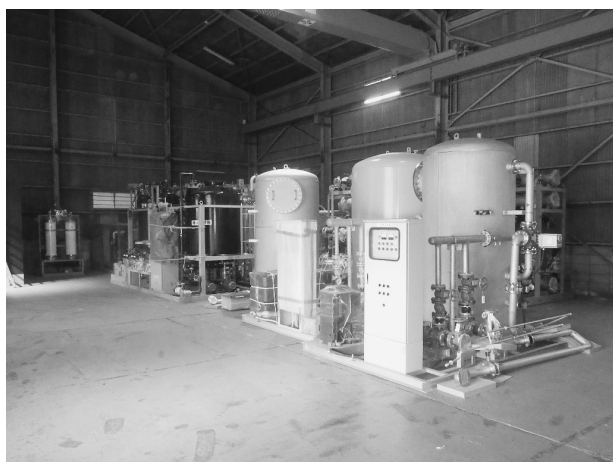
図25 備蓄している可搬式ろ過設備

以前から全国で災害時の水道施設の復旧活動は実施しておりましたが、東日本大震災の経験により、水道の重要性や災害対応の必要性を再認識し、資機材の備蓄拡大(2019年には備蓄施設の拡張を実施)と組織としての緊急時の対応力強化を進めています(図25,26)。

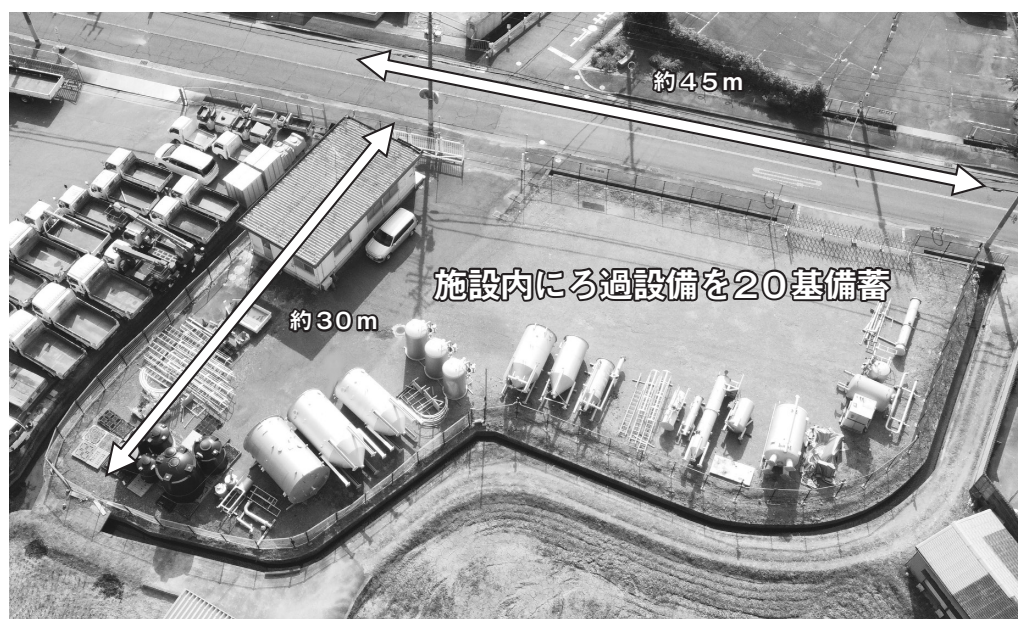
図26 2019年に拡張した資機材の備蓄施設
