# 緊急復旧 怒涛の300時間

Emergency restoration, 300 hours in raging billows

はんざわみつひろ  
半澤光洋\*  
Mitsuhiro Hanzawa

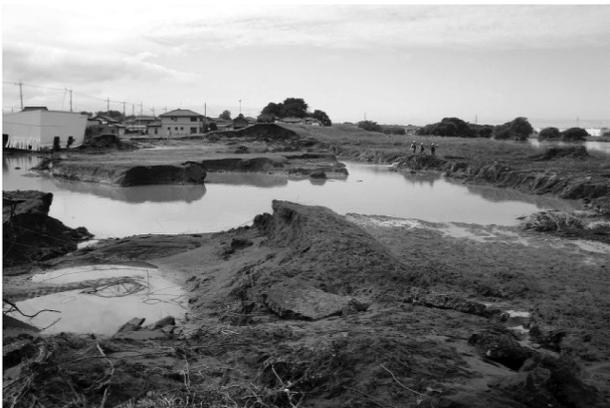
2015年9月10日、午後12時50分、台風18号による集中豪雨で鬼怒川の堤防が決壊した。破堤幅は201mにおよび、被災の中心となった茨城県常総市は、市内全域の半分で家屋の浸水や車が水没し、破堤場所付近では家や車が押し流される甚大な被害となった〔**写真—1**〕参照〕。

〔写真—1〕破堤部状況（9/11上流側より撮影）

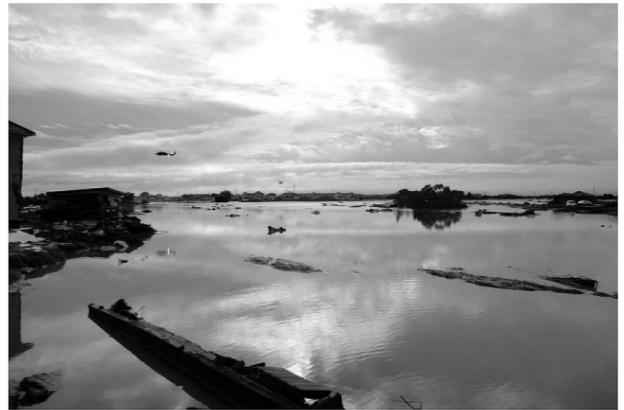
私は気持ちの昂りのせいか、寝付けずに11日午前3時には家を出発し、4時過ぎには堤防決壊場所から東3kmに位置する小貝川に到達したのだが、ここまで停電、道路冠水は拡がっていた。信号器が滅灯した交差点には警察官が交通規制にあたり、「堤防決壊の緊急対応で来た」と説明して通してもらおうが、道路上には洪水によって水没した車、恐らく流出した家屋の破片と思われる建材などが散乱し、一旦、車での走行を諦め、歩きながら状況を確認、タブレットを見ながら決壊地点へのアプローチを探した〔**写真—2**〕参照〕。

〔写真—2〕破堤部付近の常総市内状況(9/11AM 6:00頃)

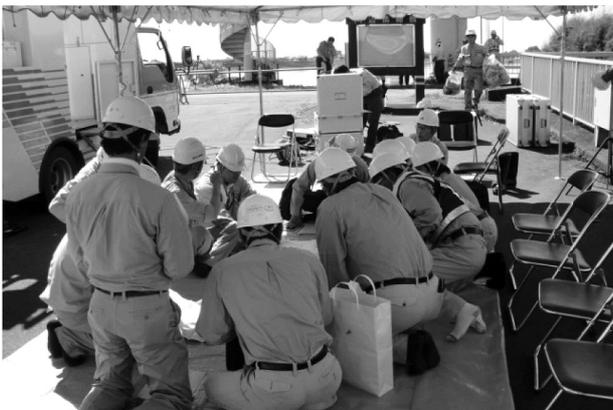
〈写真—3〉 現地緊急対策打合せ状況

現地対策本部では、関東地整の現地対策本部車両、衛星通信車両の準備をしながら、一方では地面に取り急ぎブルーシートを敷いて関東地整職員、前夜から復旧工事のための堤防道路拡幅工事に着手していた地元建設会社2社並びに鹿島建設、大成建設が集合し、破堤規模、緊急復旧方針、現時点までの対策実施状況の説明が行われた〔写真—3〕参照〕。

このとき、関東地整より示された復旧仕様は、破堤した同位置に仮堤防（荒締切）復旧を1週間でやり、その後、川表側に本復旧のための二重締切を1週間、合計2週間で復旧するという概要が示達された〔図—1〕、〈表—1〉参照〕。

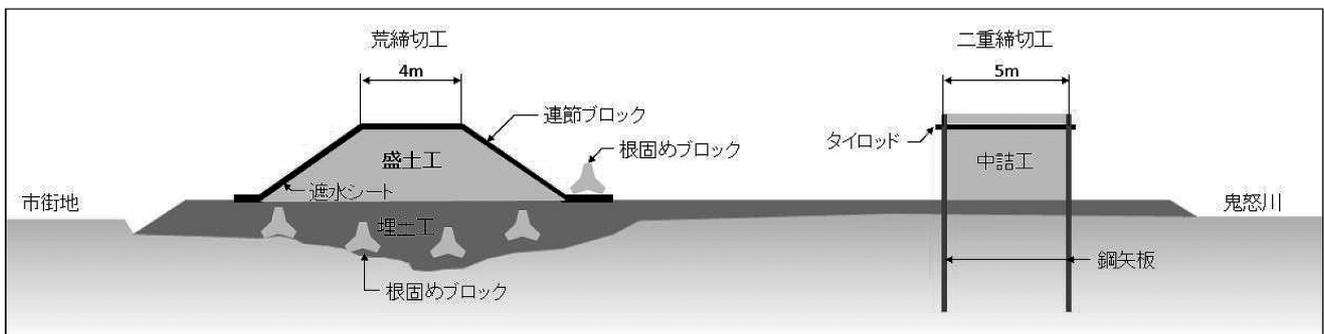
- 全体工期2週間の超突貫工事。1週間目が部分工期である荒締切工の物量が膨大。
- ・必要盛土材：約14,000m<sup>3</sup>（仮設道路含む）
- ・根固め用ブロック：236個

〈図—1〉 緊急復旧仕様〔現地協議を経て9/15頃詳細確定〕

測量基準、構造寸法、計画高など詳細は現地において設計作業しながら随時、指示が出され、使用資材は関東地整保有の備蓄材使用を原則として保管場所リストが配布された。

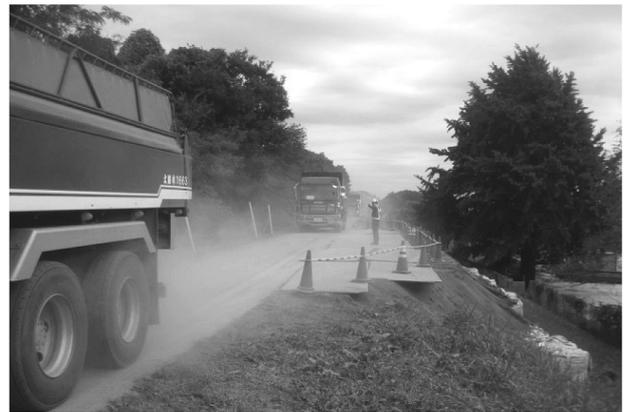
きず、120台/日が限界。時間の制約から延長600mの進入路上に転回、退避場を6ヶ所、土砂仮置き場を2箇所設けて運搬コントロールすることを決断した。

一晩かけて進入路造成が整い、本格的な土運搬が始まると、車両誘導員には世話役クラスの精鋭を12名配置し、「実車優先」での無線誘導を行なった。最初は練習をしながら、2時間ほどで3分に1台のペースがつかめるようになった。そして、この車両コントロールの様子が後に、楽曲『剣の舞（ハチャトゥリアン）』になぞらえて、“剣の舞作戦”と名付けられた。

〈写真—4〉 進入路整備状況

前夜から乗り込んだ地元建設会社による堤防道路の退避場取付作業から11日13時に現場を引き継ぐ予定であったが、破堤による市街地の被災規模が大きく、思うように盛土材の運搬ができずに苦戦していた。私達は昼過ぎから周辺待機の重機、ダンプトラック並びに作業員を投入し、その作業への材料供給も手伝いながら、翌朝までに600mある進入路上に6ヶ所の退避・転回場を造成するよう指示した。

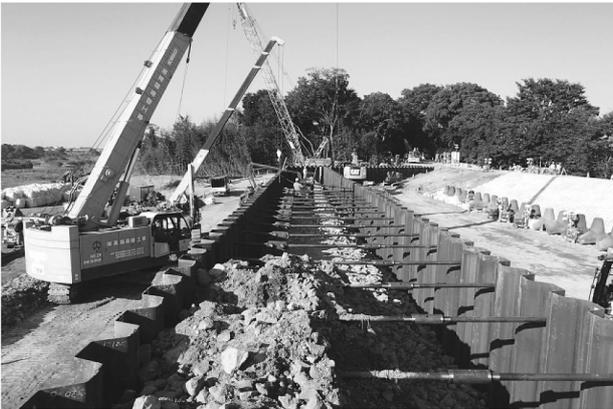
河川敷を埋土後、最後に使用する二重締切の中詰め材（割栗石、RC碎石）を最初に敷き詰め、その上に護岸用連節ブロックや鋼矢板を仮置きする。護岸用連節ブロックが無くなれば、その上をクローラクレーン動線とし、鋼矢板がなくなった部分から掘削機で路盤面を剥きとって中詰めが並行作業できる。

〈写真—5〉二重締切工施工状況

工事後半に使用する材料を7日目までに場内へ取り込むことについては、意義を問う職員もいたが、二重締切施工時には大型揚重機が多数配置され、荒堤防が完成していることにより、使用する鋼矢板を含め、後工程（タイロッド、中詰め工）の資材搬入動線が確保できない。つまり、各作業が直列工程化するため、時間は読めるが、何かトラブルが起これば間に合わない。そして、無理することは安全を代償にしなければならない。

資材別に責任者を定め、各自の意思と責任において懸命に努力した結果、6日目（9/16）には全ての資材搬入を終え、全作業工程を1.5日短縮する9月23日17時、着工から怒涛の300時間を乗り越えて工事を完了した。
