# 自分の命を自分で守るために

令和  
4年度版

## 令和3年の災害を振り返る ..... 2

# 令和3年の災害を振り返る

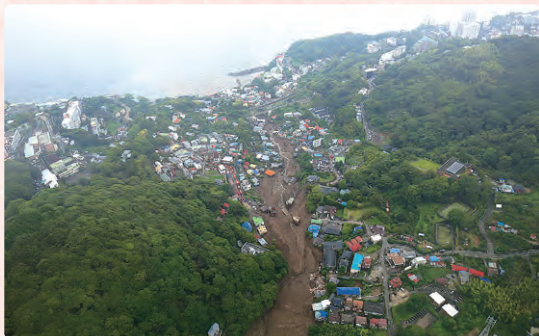
7月1日からの大雨による土砂災害  
静岡県熱海市（国土交通省国土理院HP）

274件の土砂災害が発生。特に静岡県熱海市伊豆山の逢初川で発生した大規模な土石流により、人的被害、住家被害等の極めて甚大な被害が発生した。

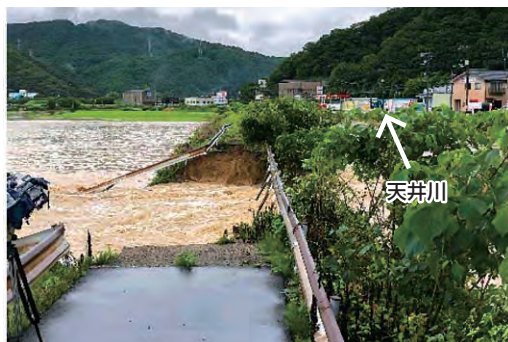
天井川の堤防決壊状況  
広島県三原市(国土交通省中国地方整備局HP)

広島県三原市を流れる沼田川水系天井川、入野川で堤防が決壊し田畑等が浸水した。

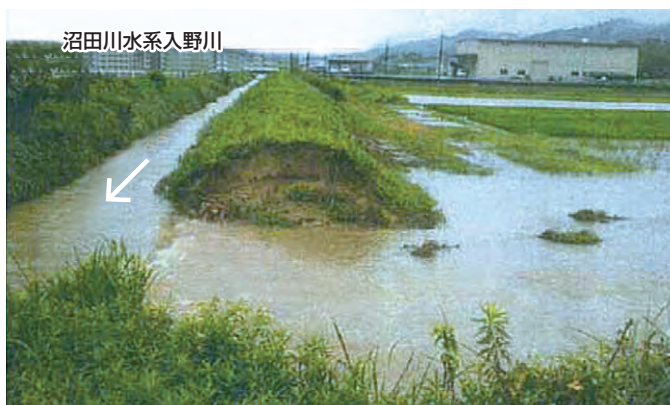
入野川の堤防決壊状況  
広島県東広島市(国土交通省中国地方整備局HP)

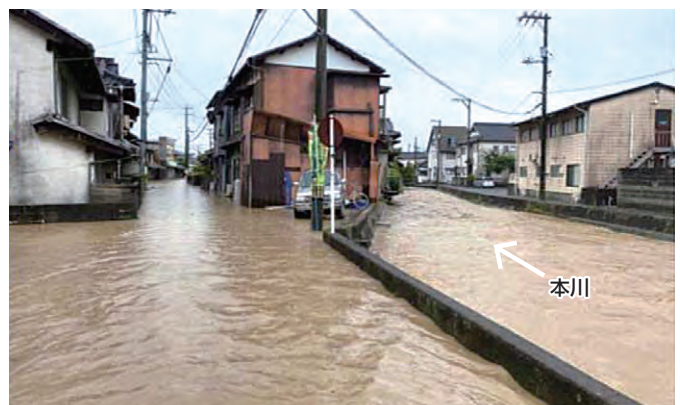
本川水系本川からの氾濫状況  
広島県竹原市(国土交通省HP)

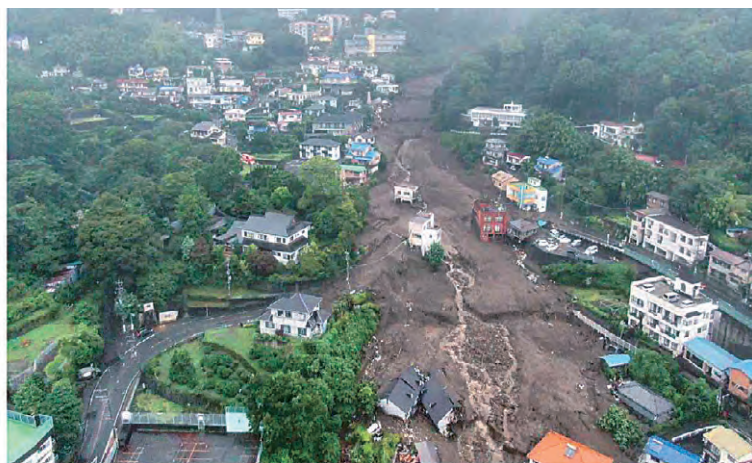
7/3 土石流等の状況  
静岡県熱海市伊豆山（国土交通省HP）

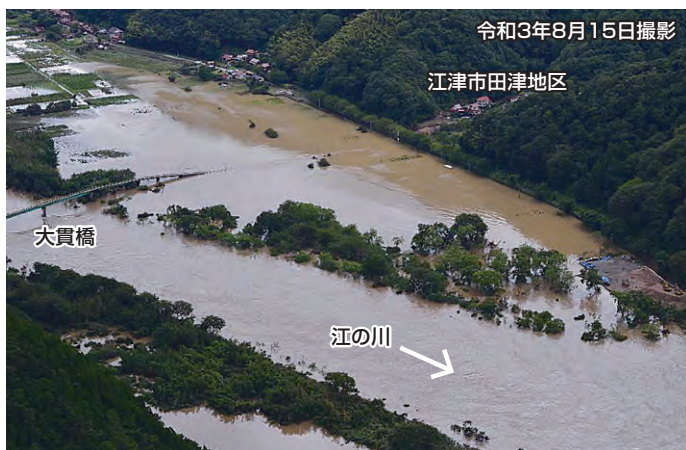
浸水状況  
島根県江津市(国土交通省中国地方整備局HP)

江の川水系江の川では島根県(江津市、川本町、美郷町、邑南町)及び広島県(三次市、安芸高田市)で氾濫が発生した。

下流部(島根県側)の沿川では、浸水面積193ha、浸水戸数16戸、上流部(広島県側)の沿川では、浸水面積187ha、浸水戸数603戸の浸水被害(支川多治比川の決壊等による浸水含む)があった。

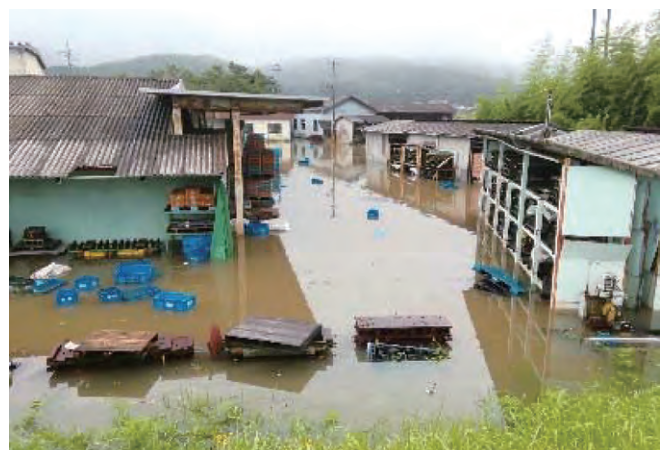
浸水状況  
広島県三次市川立(国土交通省中国地方整備局HP)

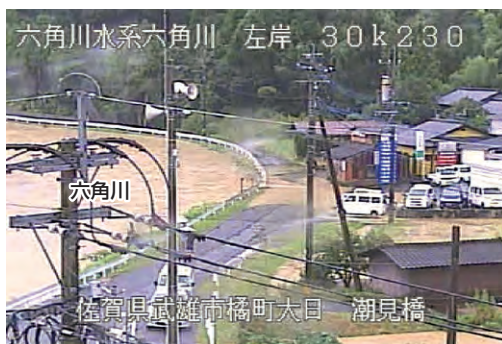
洪水状況  
佐賀県武雄市 (国土交通省九州地方整備局HP)

六角川流域では、浸水面積約5,800ha、浸水戸数約2,400戸の浸水被害があった。  
(8月14日19時時点推定)

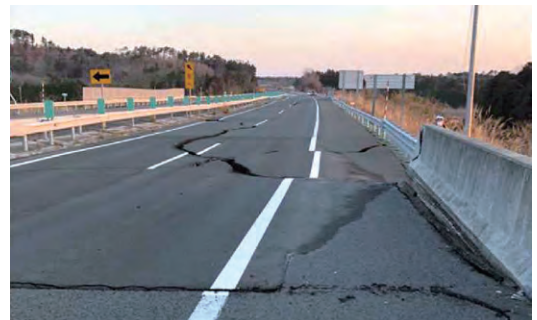
常磐道(上下線) 新地IC～山元ICの被害状況  
（国土交通省東北地方整備局Twitter）

高速道路でも幅30cmの大きなひび割れや段差が発生した。

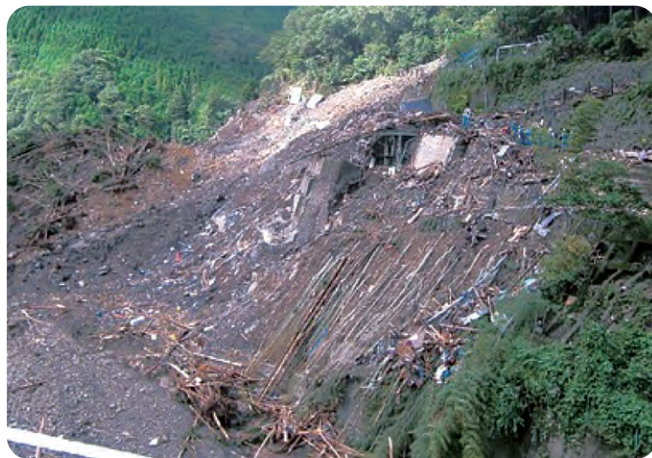
五條市宇井地区の土砂崩れ（五條市HP 大水害の記録）

また、別の住民も避難していた温泉施設の展望台から対岸の山が裂け、崩れた土砂が水とともに津波のようになって集落を飲み込むのを呆然と見ていました。「風に舞う紙のように家がバラバラに飛ばされた。」高さ180m、幅250mにわたって崩落した土砂が、増水した幅60mの川を乗り越え、川から50mの高さまで達していました。宇井地区では7名の方が亡くなり4名の方が行方不明になってしまいました。

崩れた斜面は、ナイフでえぐられたように切り立ち、深層崩壊の様相を呈していました。深層崩壊は雨が地中

深くまで浸透して大規模に崩壊するもので、雨が止んでしばらくしてから崩壊することがよくあることも知られています。

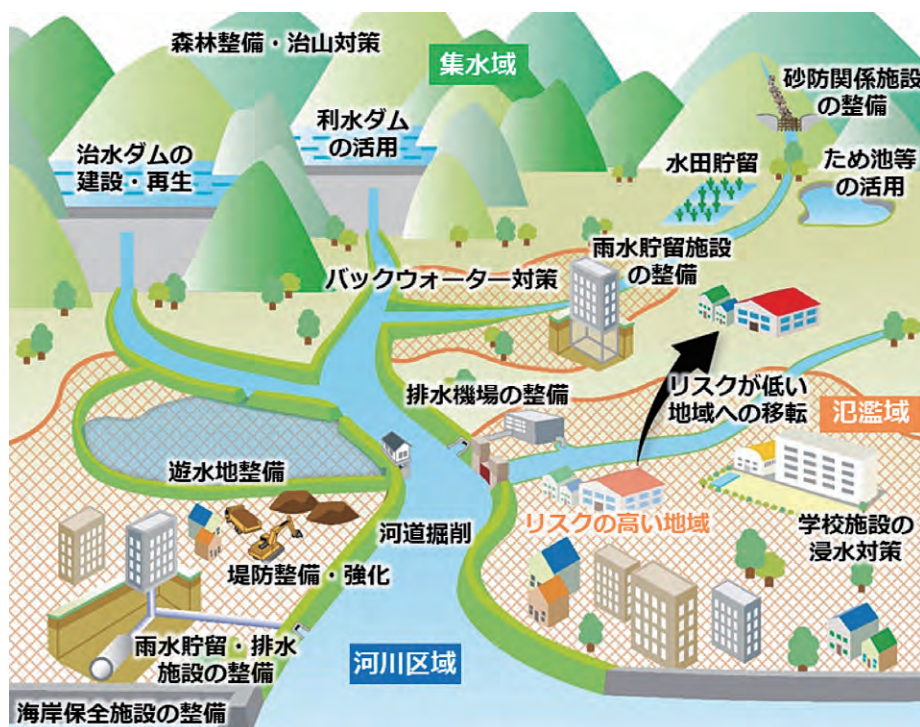
あらゆる関係者が協働して行う「流域治水」

- 気候変動の影響による災害の頻発化・激甚化に対応するため、抜本的な治水対策として、集水域と河川区域のみならず、氾濫域も含めて一つの流域として捉え、地域の特性に応じ、ハード・ソフトの両面から「流域治水」を推進します。
- 河川、下水道、砂防、海岸等の管理者が主体となって行う治水対策に加え、水田、校庭、民間施設、国有地等の機能連携を進めるなど、府省庁・官民が連携したあらゆる対策の充実を図ります。
