## 排水溝から油回収及び二次利用方法の模索

北九州市立大学 国際環境工学部エネルギー循環化学科・環境生命工学科

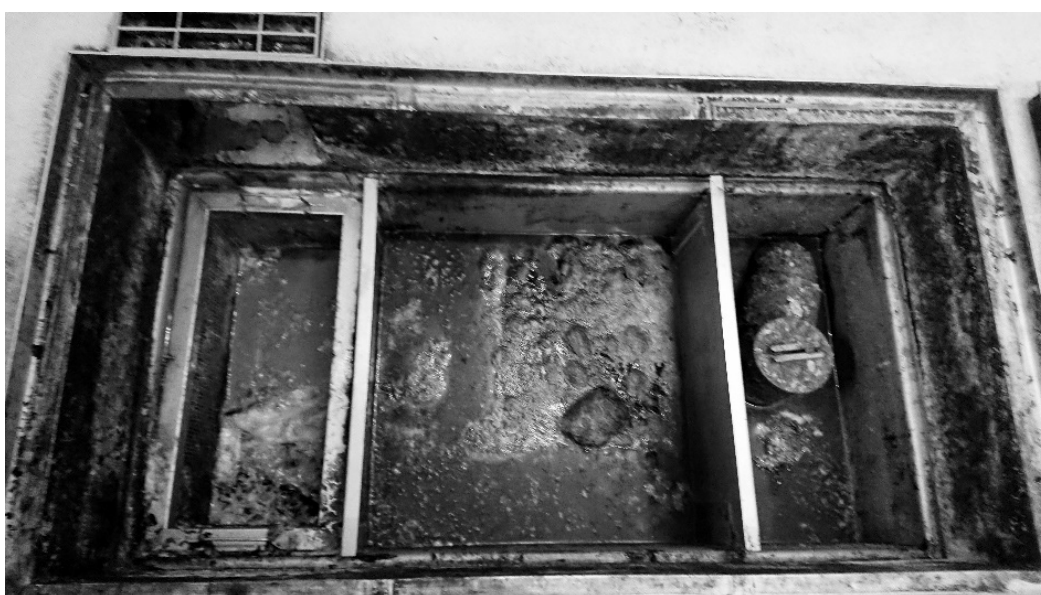
図1 大学生協食堂の排水溝内部

排水溝からの油回収及び二次利用の検討の活動を始めたきっかけは2018年に代表の山手健矢が北九州市立大学大学内の生協食堂に設置されている排水溝から悪臭が発生することを従業員のパートさんから相談され、北九州市立大学エネルギー循環化学科の教員に相談したことがきっかけで学生プロジェクトが始まりました。排水溝内は図1に示すように数カ月の間、清掃を怠っていたため油、洗剤、生ごみなどの残渣物が溜まりひどい悪臭が発生していた。排水溝内の悪臭対策は従業員による手清掃か、専門の清掃業者による清掃が一般的であるが、手清掃・清掃業者以外の方法での悪臭対策ができないかという相談もあり北九州市立大学大学でも開発を行っていた光触媒を使った臭気抑制システムの作成を2018年～2019年にかけて実施しました。試作した光触媒と紫外線LEDを組み合わせた臭

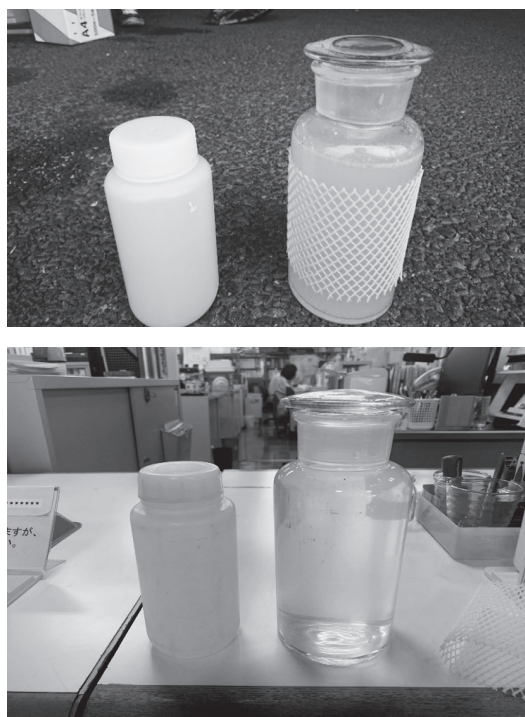
図5 上：油水分離装置設置前、下：油水分離装置設置後

油水分離装置の設置前に採取した排水溝内の水と2週間設置した後に採取した水の様子を図5に示します。

油水分離装置前と設置後で採取したサンプル水のノルマルヘキサン濃度とBOD濃度を測定した結果、設置前は排水基準値以上の値が検出されたのに対して、設置後は排水基準値を大幅に下回る値となっており、油水分離装置を設置することで水環境への環境負荷を低減できる可能性があることがわかりました。また、回収した油と残渣物は水分を減らしたのち、竹をパウダー状にした竹チップと混ぜ合わせて堆肥化検討を行った。たい肥化の様子を図6に示す。残渣物のみ、残渣物と竹チップの割合を変えた

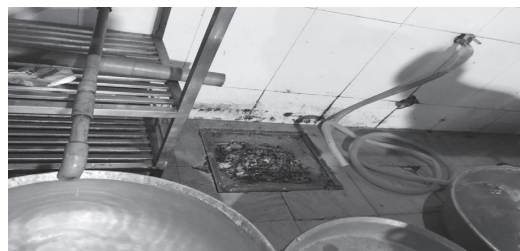
図7 プノンペン市内の厨房排水溝の様子

2020年2月にカンボジアのプノンペンを訪れる機会があり現地の飲食店と排水施設の視察を行った。カンボジアの飲食店には日本のようなグリーストラップは一部の高級店を除き普及しておらず、セプティックタンクに貯めるか、河川へ未処理のまま垂れ流しにしている状況であった。図7に視察した飲食店の厨房の様子、図8にカンボジアの排水施設周辺の河川の様子を示します。

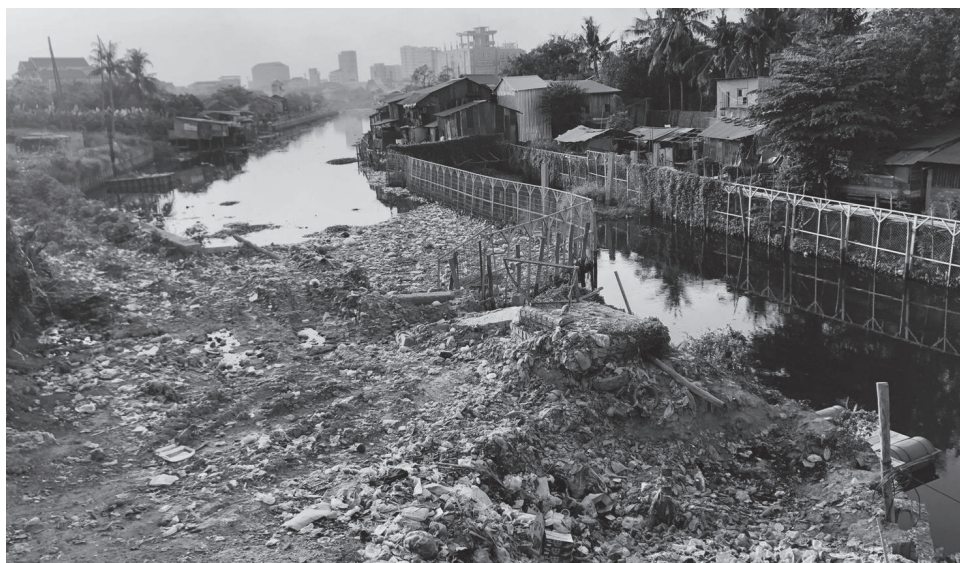
図8 排水施設周辺の河川の様子
